Klämmans Fsk –tillkommande åtgärder - bilaga 1

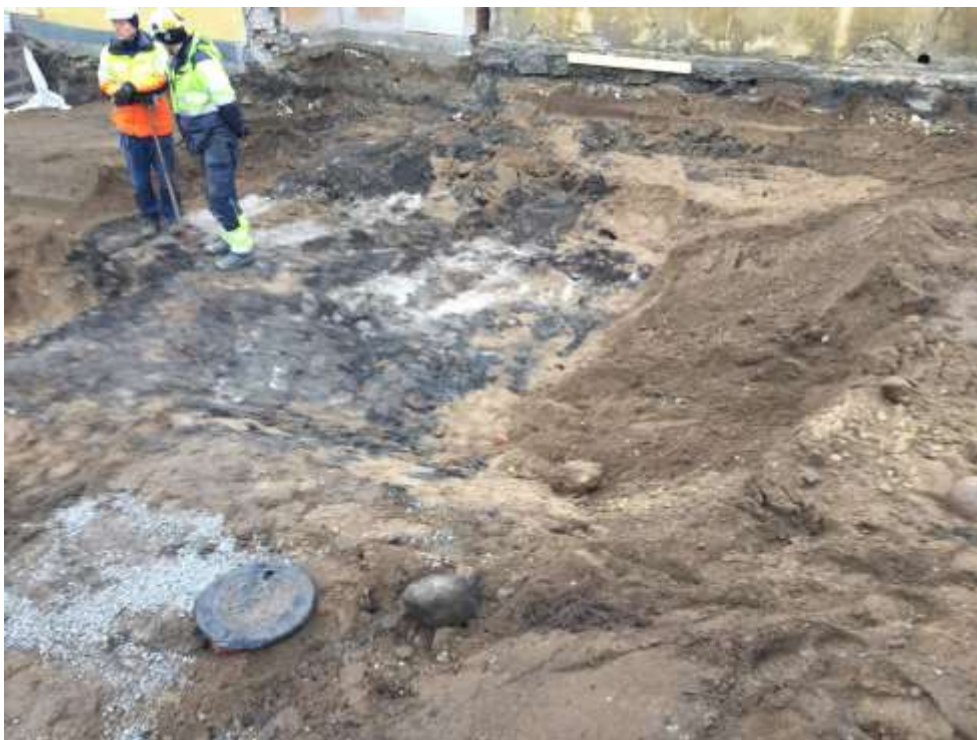
Matjord under hus 13 (ÄTA 9)

Efter rivning av det befintliga huset (Hus 13) visar det sig att det är grundlagt på matjord, vilket normalt är olämpligt. Undersökning om all matjord skall **schaktas bort och ersättas med "riktiga" fyllnadsmassor. Då arkeolog måste medverka under schaktning uppskattas byggtiden behöva förlängas med 4-6 månader.** Då matjorden inte innehåller mycket mull, beslutas att matjord får vara kvar.

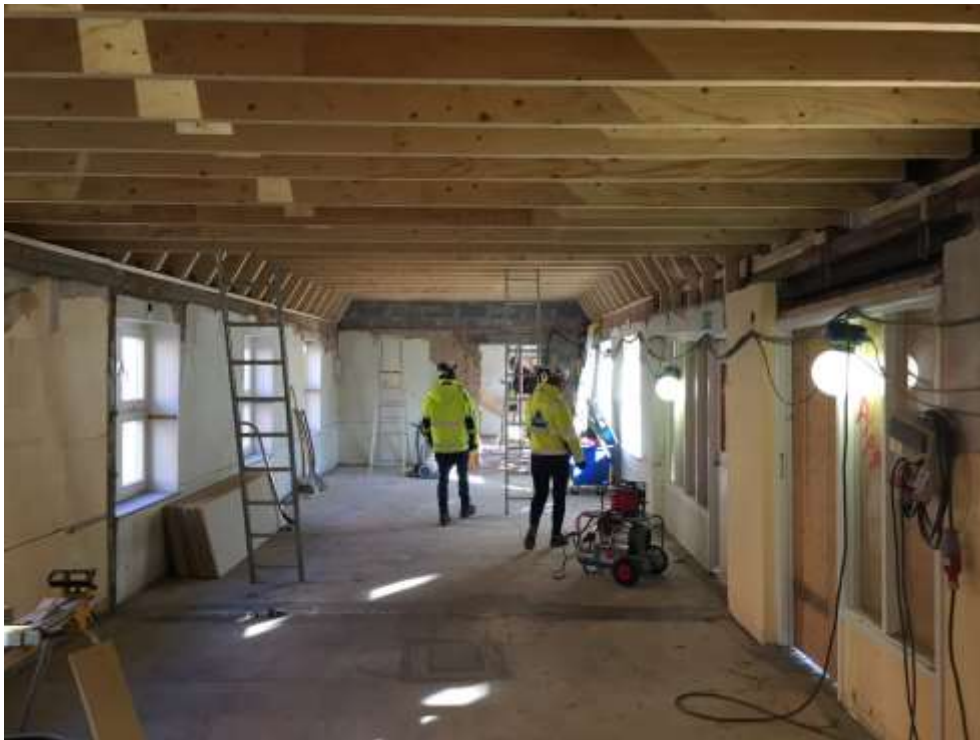
Byte remstycke hus 11 (ÄTA 10)

Då man tätat luftspalt i takfot, har detta medfört att remstycke med tiden utsatts för fukt och börjat ruttna. Samtliga remstycken byts ut samt uppmurning av nya upplag.

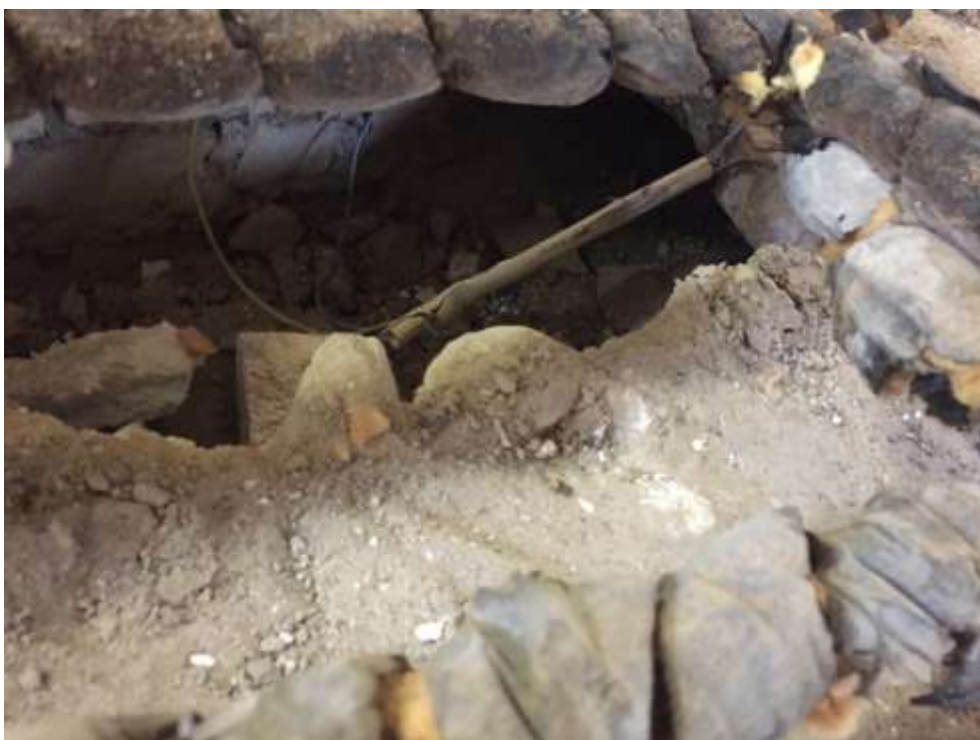
Golv i hus 11 och 12 (ÄTA 13)

Stor sättning i anslutning till källare, samt betonggolven är inte isolerade. Urschaktning, ny makadam samt isolering.

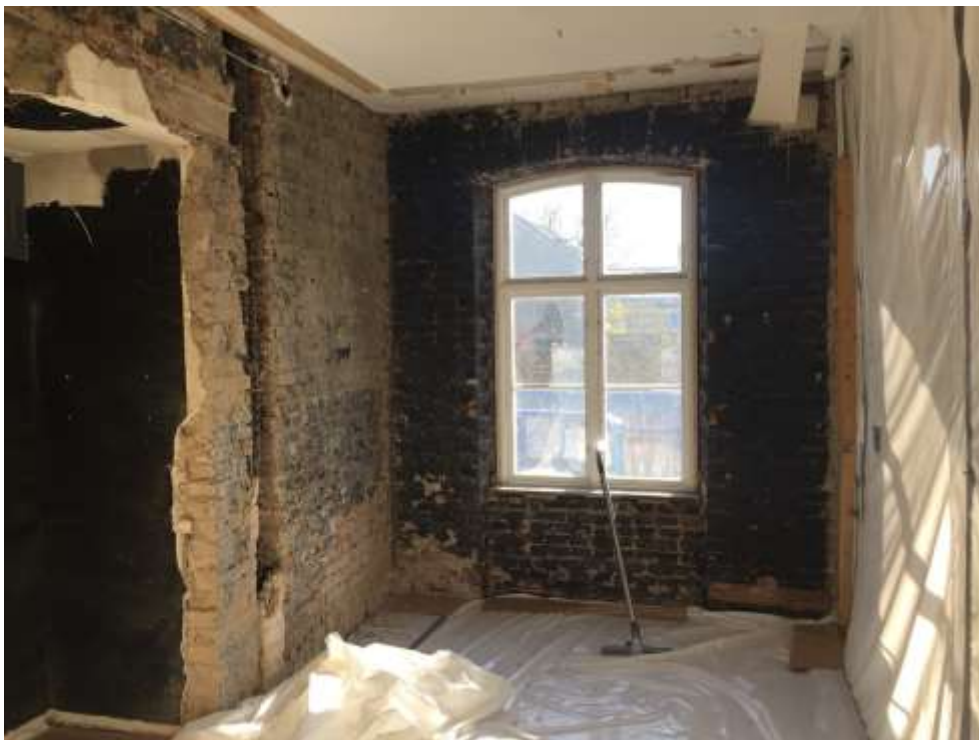
Sanering PAH i hus 11 och 12 (ÄTA14)

Sanering av tjärade väggar.

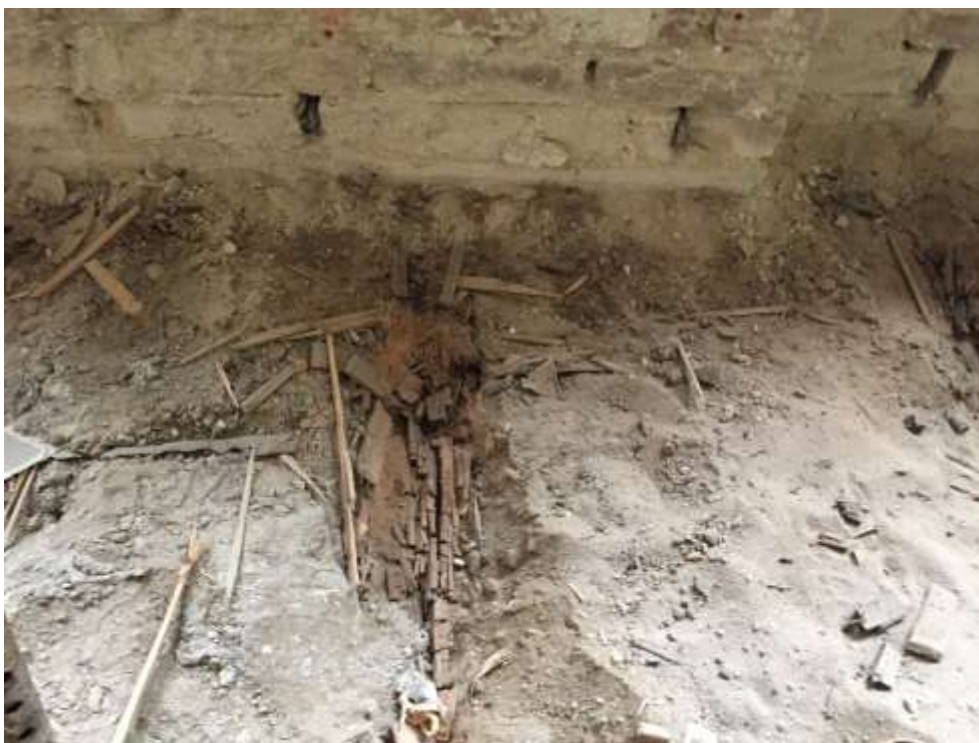
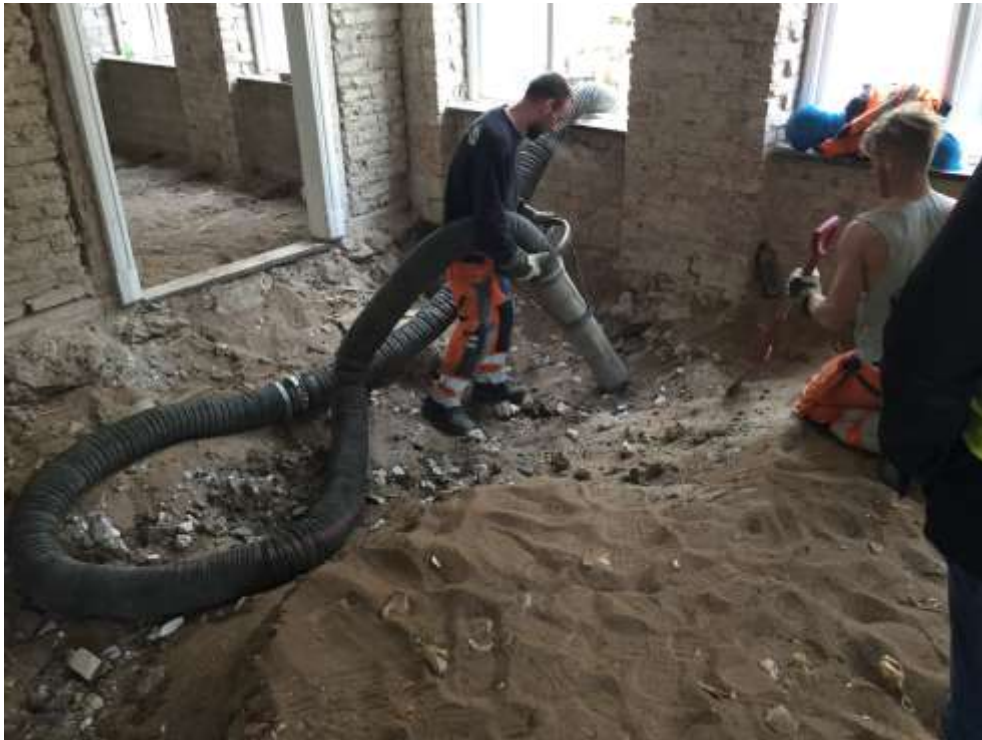
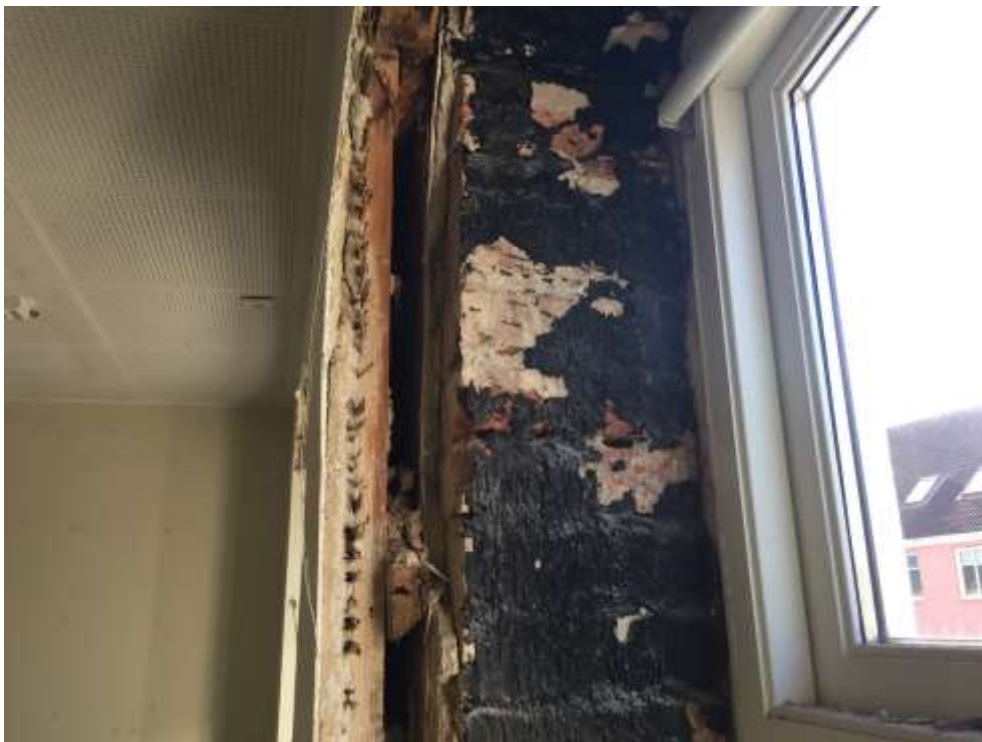
Renovering golv väggar hus 12 (ÄTA 15)

Golvbjälkar i golven ruttna vid upplagen. Golven rivs, urschaktning, uppfyllnad av makadam, isolering samt gjutning av golven. Väggar "påbyggda" i olika utformningar. Rivning av påbyggnader, ny puts på väggar.

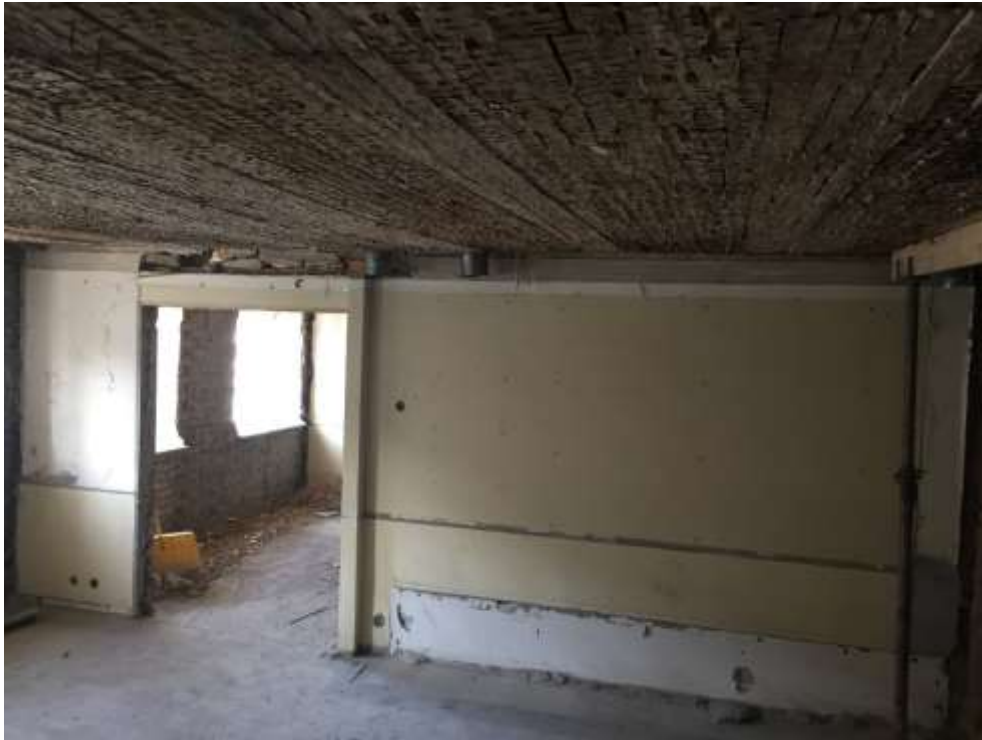
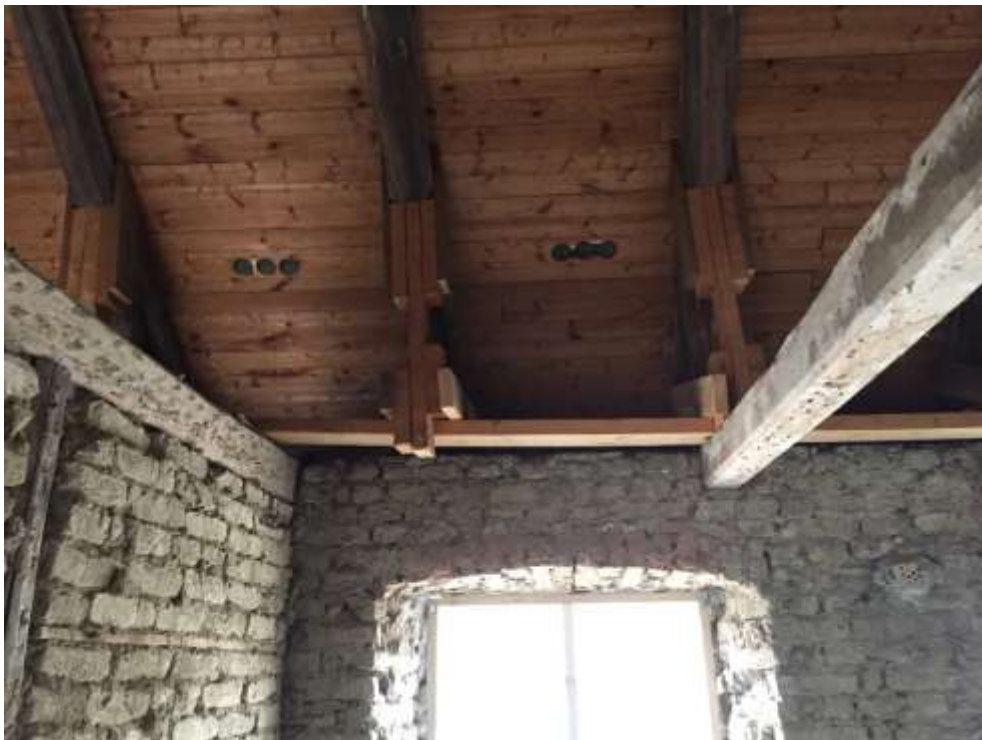
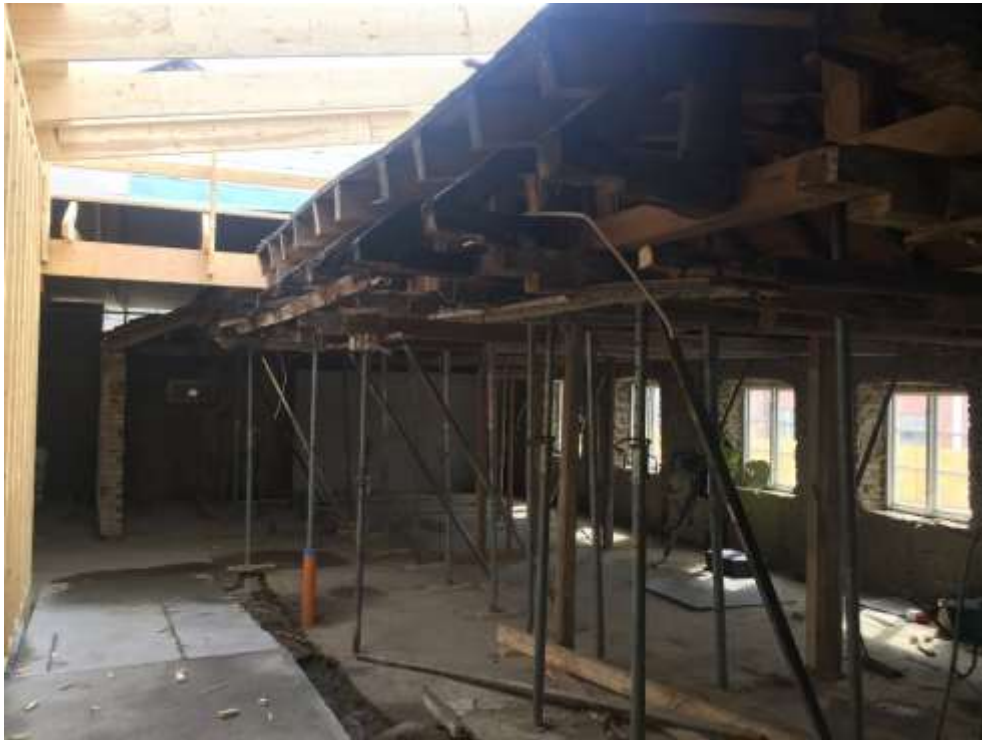
Renovering av väggar takstomme hus 13 (ÄTA 16)

"Fukt" inbyggt i konstruktionen vilket medfört mögel på väggar och tak. Rivning i omfattning för att få bort allt mögel. Takstolar ej kompletta.

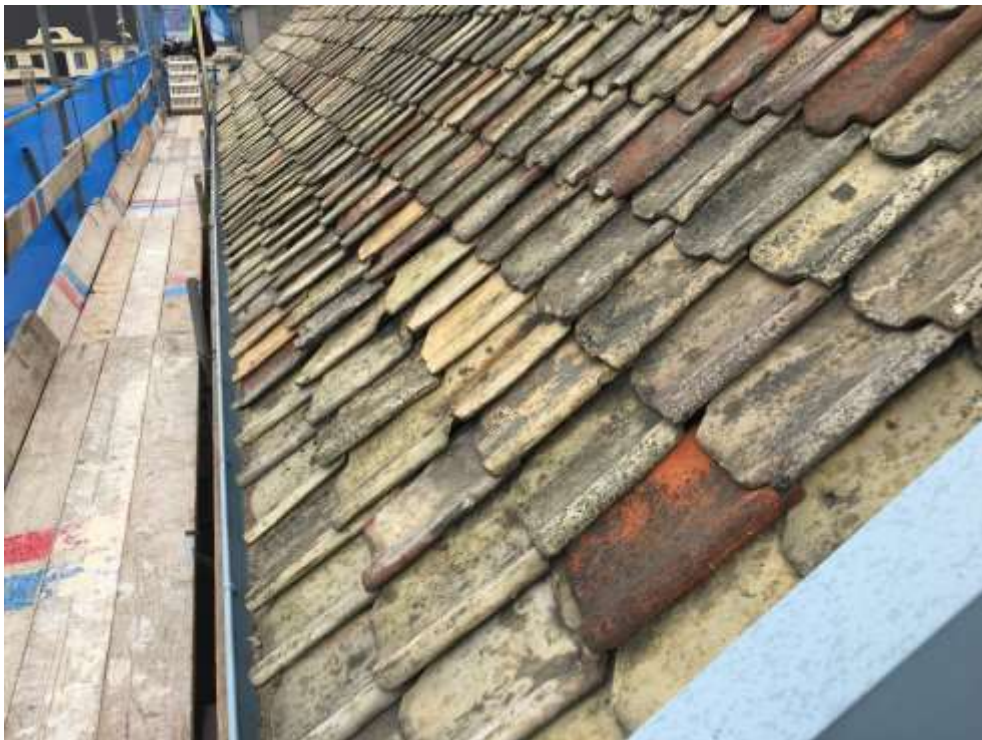
Yttertak hus 13 (ÄTA 28)

Takpannor ej hela.
