# UTREDNING AV ÅTGÄRDSBEHOV FÖR LAKVATTEN, TAPPERSBERGS DEPONI

2019-11-20

Utredning av åtgärdsbehov för  
lakvatten, Tappersbergs deponi

10288587

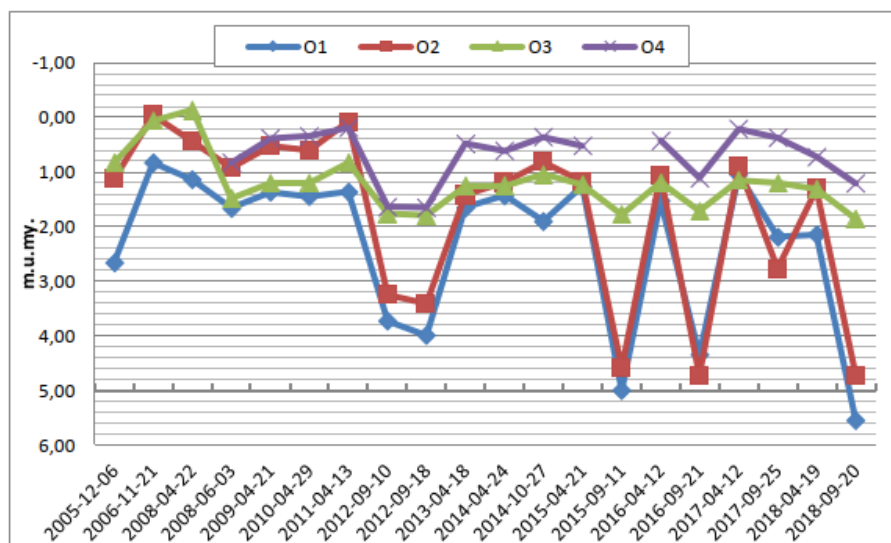
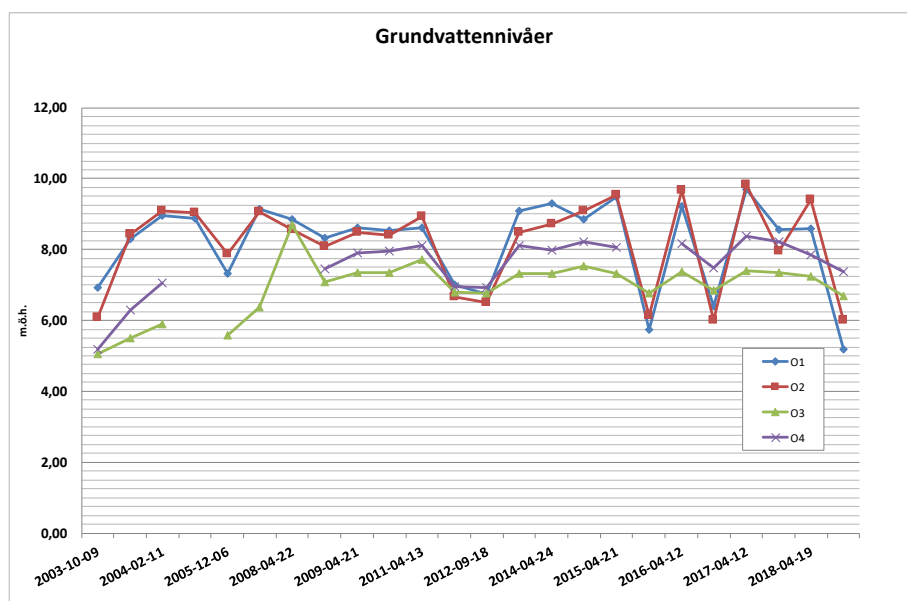
Genomförda mätningar av grundvattennivåer (se bilaga 4) ger information om både markhöjden och grundvattenytan och kan användas för att se hur grundvattenytan ändrat sig från år till år i varje mätpunkt, se Figur 3.

Figur 3. Grundvattennivåer, meter under markytan resp. m.ö.h. i O1-O4 för åren 2003 – 2018 (VA-teknik & vattenvård)

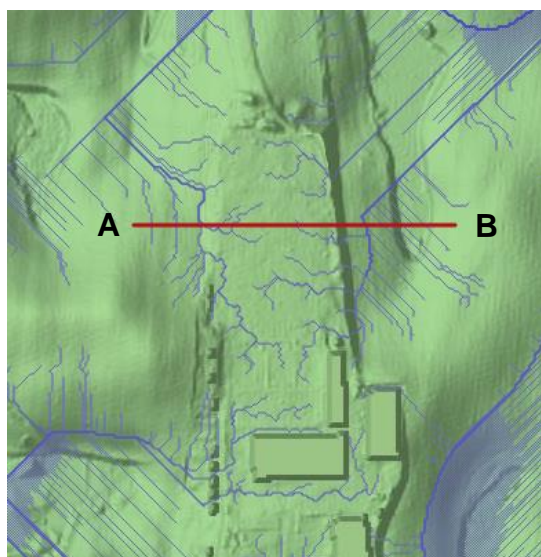
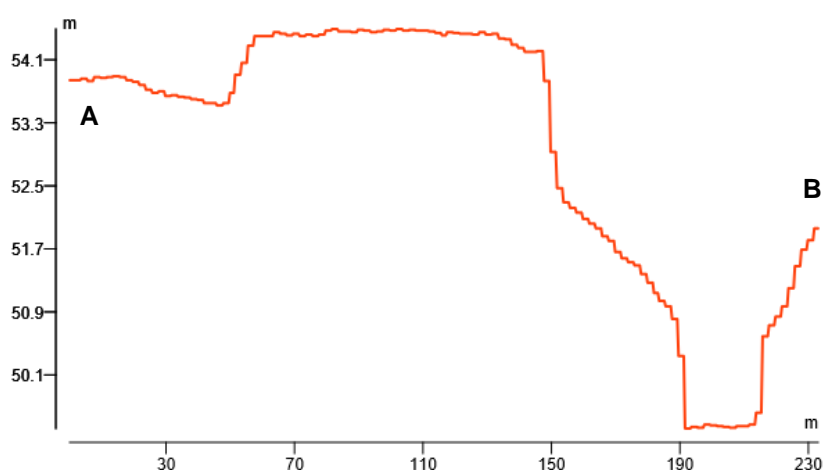
En tvärsnitt över deponin visar att markytan är ca 2 m högre på den västra sidan av deponin jämfört med den östra sidan, se Figur 4. Detta gör att en stor del av ytvattnet rinner från väst till öst. Dock sker även ett visst flöde åt väster, särskilt i centrala delen av deponin och längs den västra kanten. Detta indikerar att huvuddelen av den lokala grundvattenströmningen genom deponin också rör sig från väst mot öst.

Figur 4. Översikt markprofil över deponin från punkten A till punkten B (nedre bild) framtagen med programmet SCALGO live. Blå linjer (övre bild) visar ytvattnets flödesvägar i området. Analysen ska ses som en indikation på flödesvägar och inte som en exakt bild av verkligheten. Den lägsta marknivån i figuren till höger utgörs av uppsamlingsdammen.

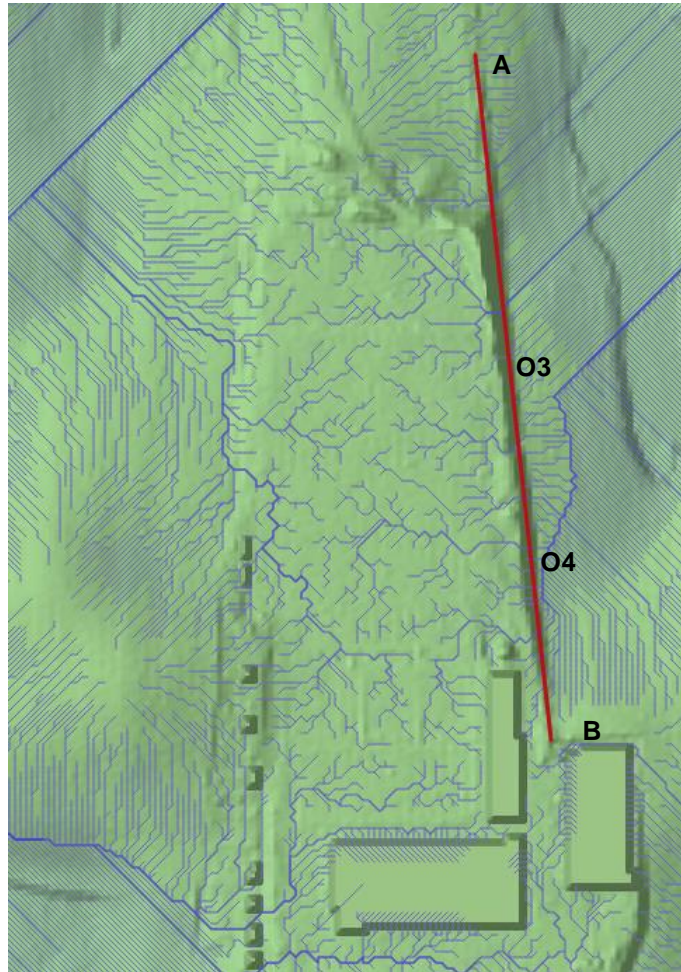
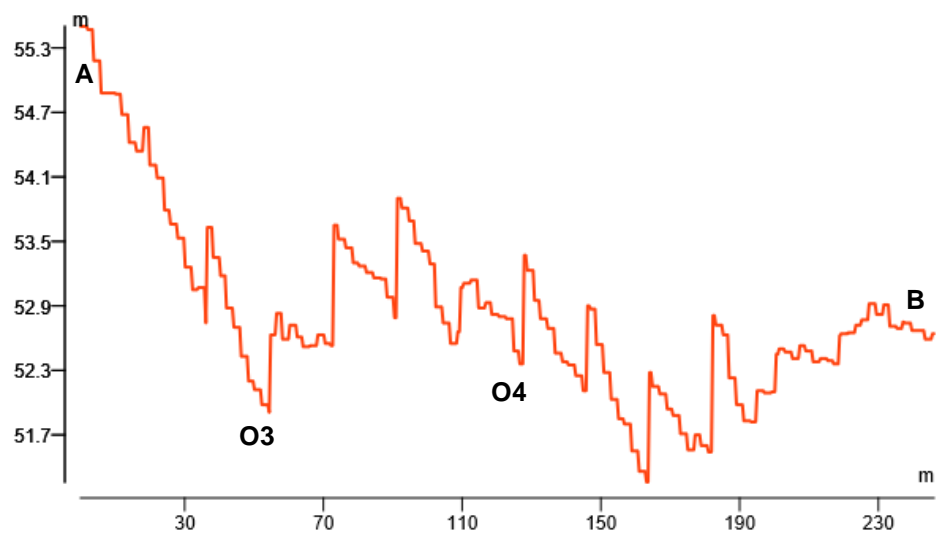
En tvärsektion från sydöstra O4 till nordöstra O3, på östra sidan av deponin, visar att ytvattenflödet går från syd till norr. Detta indikerar att den lokala grundvattenströmningen även till viss del går från syd mot norr, se Figur 5. Detta då grundvattenytan generellt följer topografin och vatten rinner från hög till låg vattenpotential.

Figur 5. Översikt markprofil från punkten A till B (nedre bild) framtagen med programmet SCALGO live. Figuren visar ungefärligt läge för nordöstra O3 och sydöstra O4. De blå linjerna (övre bild) visar generella flödesvägar för ytvatten i området. Analysen ska ses som en indikation på flödesvägar och inte som en exakt bild av verkligheten.

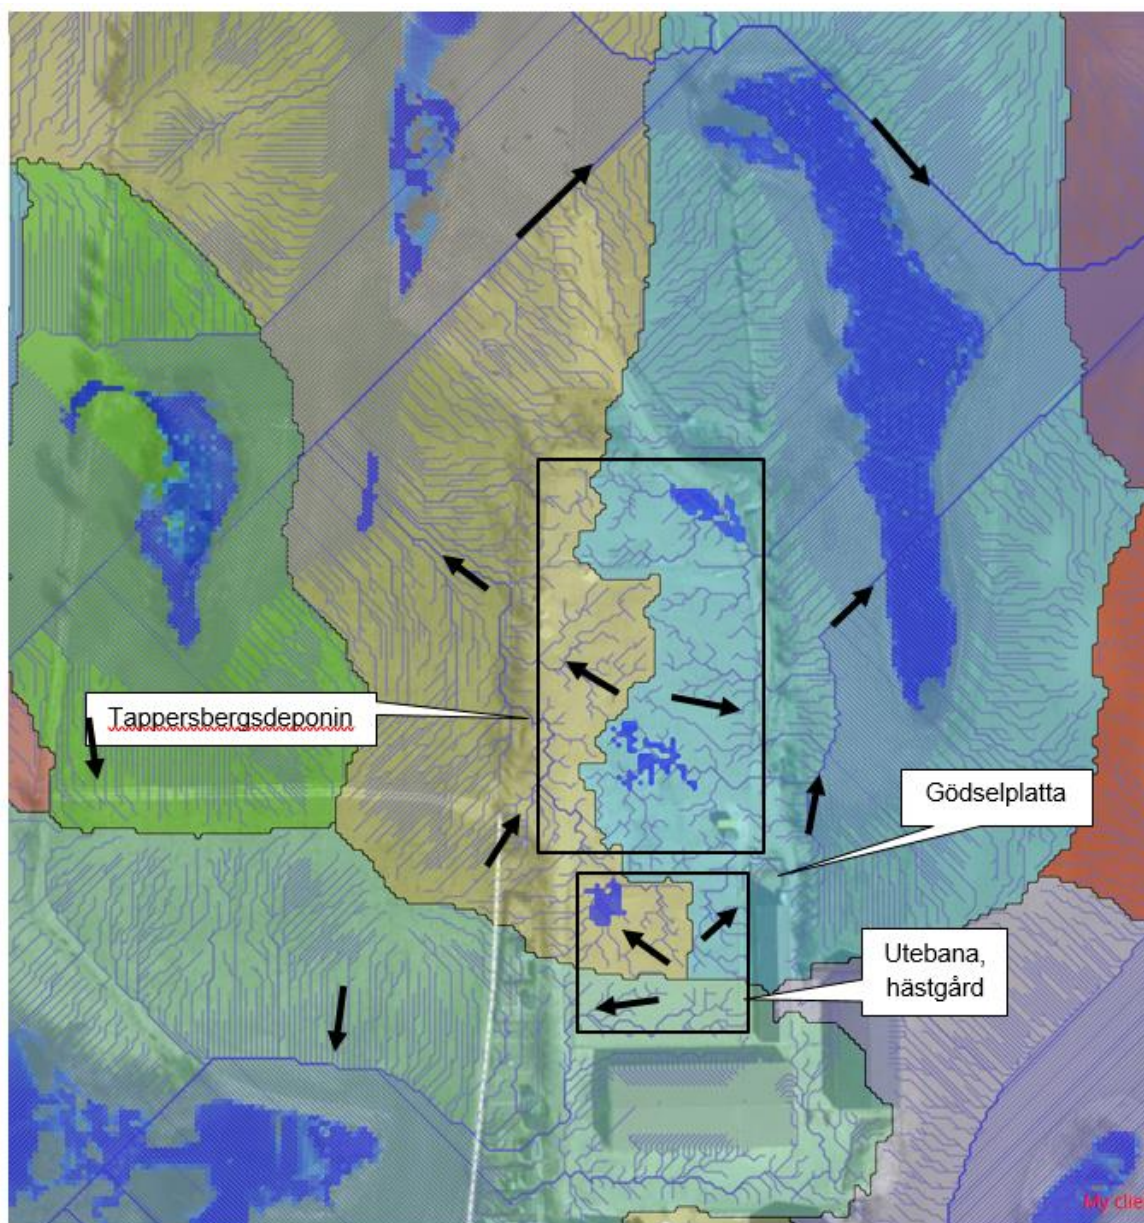
Den ytliga avrinningen från deponins östra del avrinner mot öster ner mot en uppsamlingsdamm. Från uppsamlingsdammen rinner vattnet mot sydost, se ytliga avrinningsvägar i Figur 7. Från deponins västra del avrinner vattnet mot åkermarken i väst. Avrinningen från utebanan sker i tre riktningar, se Figur 7.

Figur 7. Översikt av avrinningsvägar (blåa linjer), avrinningsområden (representerade i olika färger) samt lågpunkter (blåa områden). Figuren visar situationen vid 10 mm regn, ett regn med ca 2-års återkomsttid. Figuren visar endast ytlig avrinning och tar ej hänsyn till markens infiltrationskapacitet etc. Svarta pilar visar den generella flödesriktningen. (SCALGO Live, 2019)

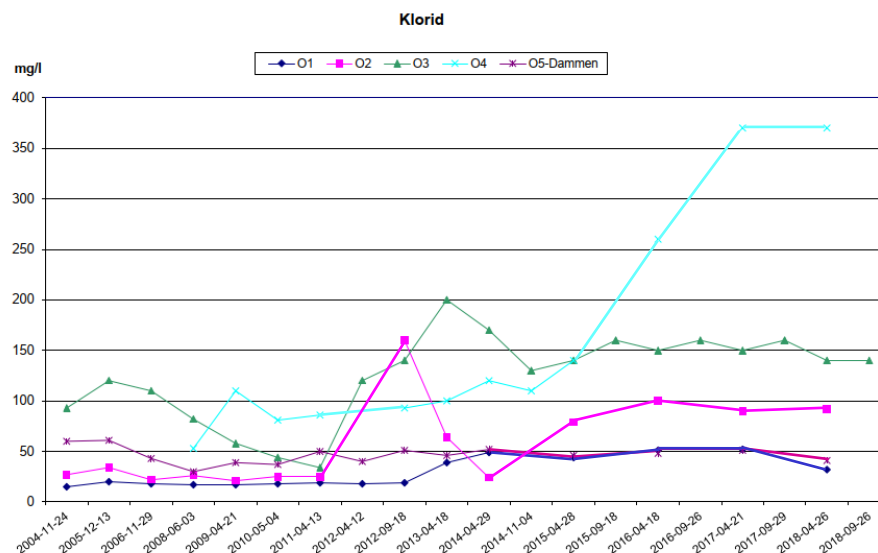
Kloridhalten i provtagningspunkterna för grundvatten på västra sida (O1, O2) och dammen (O5) klassas som måttlig höga respektive relativt hög enligt tillämpade bedömningsgrunder från SGU. Halterna i nordöstra (O3) och sydöstra grundvattenstationen (O4) motsvarar hög halt eller mycket hög halt. Där kloridhalterna har ökat väsentligt de senaste åren. En översikt av kloridhalterna sedan mätningarna började 2004 kan ses i Figur 13. En översikt av provtagningspunkternas läge kan ses i Figur 2.

Figur 13. Översikt av kloridhalter i O1 – O5 sedan mätningarna började 2004. Punkten O5 ligger ytligt i anslutning till dammen.

Figur 13 visar att kloridhalterna ökade i framförallt punkterna på östra sidan (O3 och O4) mellan 2011 och 2012, även om halterna ökat i samtliga punkter sedan 2011. Före dess såg halterna ut att minska men var ändå relativt höga. Enligt uppgift från Sydslättens ryttaförening ändrades underlaget i utebanan 2011 och man började vattna och salta betydligt mer än vad man gjort tidigare för att binda dammet i marken vilket skulle kunna bidra till de ökade salthalterna efter denna tid (se bilaga "Tappersberg – Salt belastning"). Den relativt höga salthalten före 2011 indikerar dock en lakvattenpåverkan redan innan hästgården ändrade underlag, särskilt i nordöstra punkten (O3).

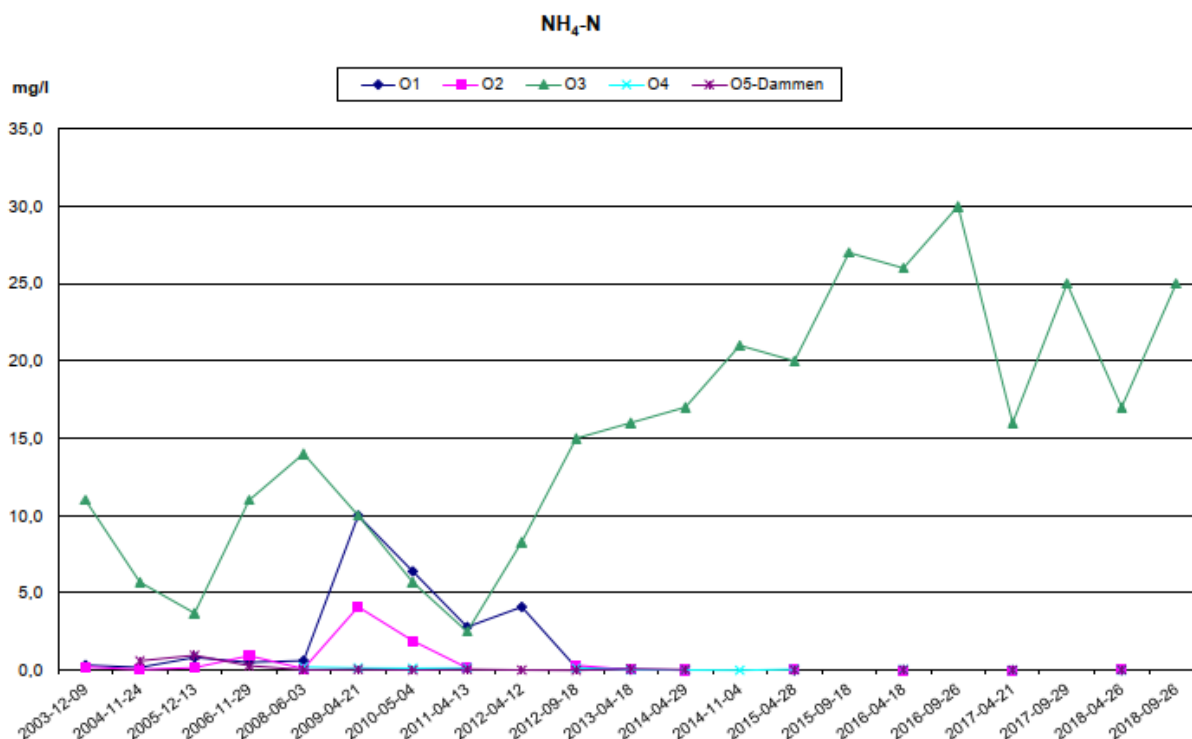
Även halterna av ammoniumkväve ökade i nordöstra punkten (O3) från 2011 och framåt, se Figur 14. Ammonium utgör upp emot 80 – 90 % av totalkvävet. Det är möjligt att ett mer genomsläppligt underlag som vattnas oftare leder till att hästarnas urin transporteras ner till grundvattnet och till viss del bidrar till de höga ammoniumhalterna. De uppmätta halterna av ammoniumkväve är dock betydligt högre än vad som kan härledas till hästgården. Ammonium är en kväveform som bildas genom nedbrytning av organiskt material, vilket

indikerar att punkten O3 är påverkad av lakvatten från deponin. Detta bekräftas också av mycket höga alkalinitetsvärden (980 mg/l) i kombination med relativt låga pH-värden (6,7-6,8) vilket tyder på höga halter av koldioxid (kolsyra) i vattnet. Koldioxid bildas vid nedbrytning av organiskt material.

Figur 14. Översikt av ammoniumkväve i O1 – O5 sedan mätningarna började 2004

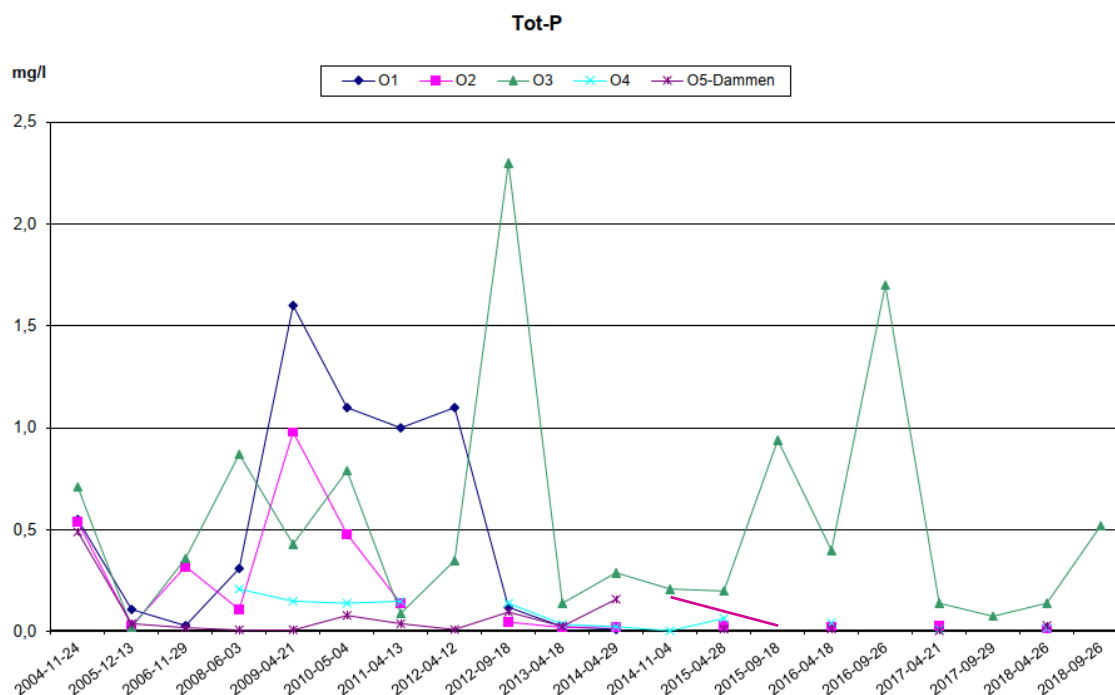
Utöver halter av ammoniumkväve är halten av total-fosfor relativt hög i nordöstra stationen (O3), se Figur 15, vilket styrker teorin om att näringsämnespåverkan kommer från deponin. Halterna i Figur 15 kan jämföras med halter i avrinning från jordbruksmark om 0,16 mg/l (StormTac, 2019). Urlakning av näringsämnena är vanligt från deponier och kommer främst av deponerade matrester. Då totalfosfor även omfattar partikulärt fosfor som inte förflyttas med vatten i marken, bör man fortsättningsvis analysera fosfatfosfor som utgör den lösliga formen av fosfor.

Figur 15. Översikt halter av totalfosfor i O1 – O5 sedan mätningarna började 2004
