STATUSBESIKTNING

Projekt: Statusbesiktning Köpmannagården med kringbyggnader i Smyge.
Östra Torp 20:39, Smyge strandväg 10.

Beställare: Trelleborgs Kommun (Stiftelsen "Köpmannagården")

Utfärdat av: Planör AB

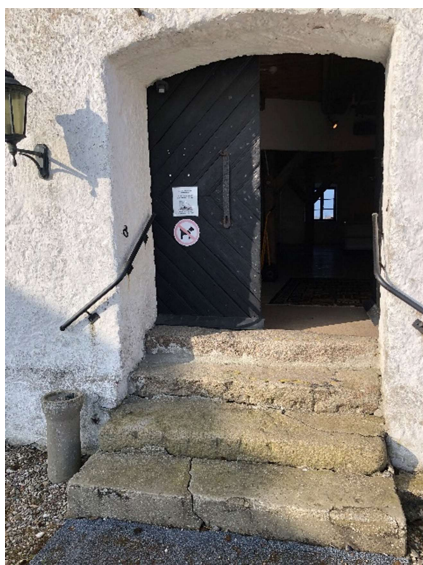
Entreer (läs portar) är i gott skick. Behöver lite ommålning. Gammal stentrappa ok skick.

Entrén med sin stentrappa

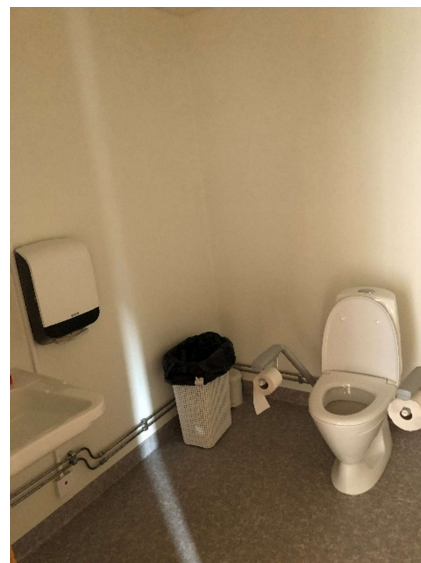
Våutrymme (toaletter m.m.) är modell 70-80-tal. Målade väggar, plastmatta på golv (textil i städ), enklare inredning. Inga fel men återigen renovering av kosmetisk art hade gett ett bra lyft även här.

Exempel på toalett

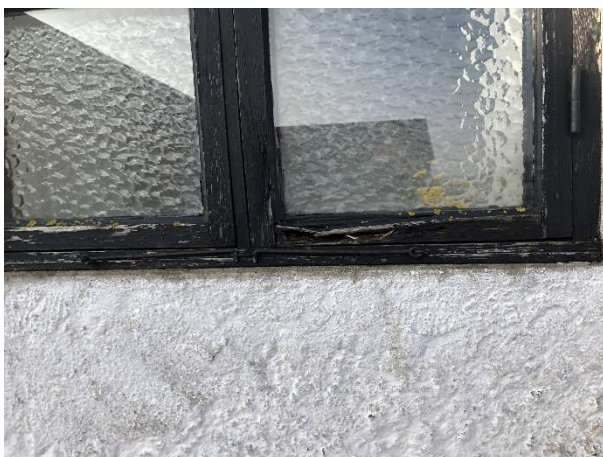
Fönsterna är i dåligt skick, kan renoveras, men då gäller mestadels att bottenstycket i karmen är dålig. Behov av renovering / byte bör göras omgående. Målningsbehandling ett måste.

Fönsterna är monterade på ett undermåligt sätt. Ingen korrekt avrinning på utsidan. Orsakar att vatten samlas vid bottenstycke och som i sin tur är orsaken till ruttnade karmar. (åtgärd se ovan)

Fönsterstatus

- Om det skall göras något i denna byggnad så är det mesta av kosmetisk karaktär. Nya ytskikt i wc-delarna, se över köket. Annars inget och absolut inget akut mer än fönsterna. Dom skall och måste åtgärdas nu.

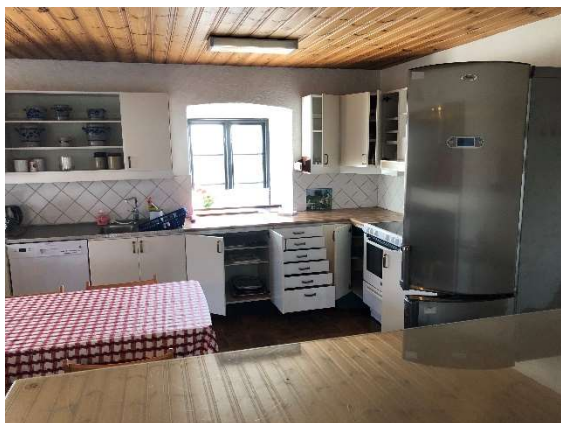
Köket är av modell äldre, men fungerar i dagsläget.

Köksdelen

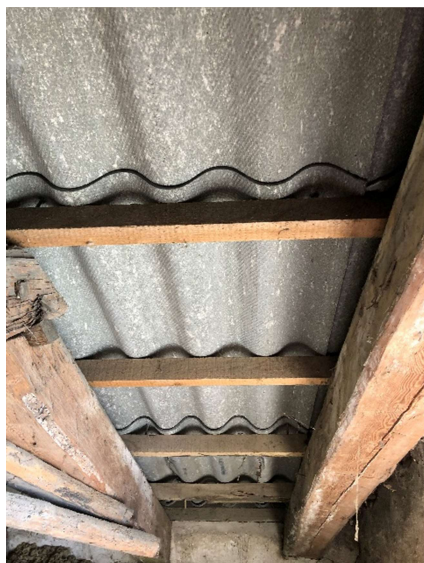
Yttertak av sinuskorruerade eternitplattor. Lagda på brukligt sett, då detta utfördes, utan råspont och underlagspapp. Taket håller god standard, dock så vid kraftigare regn med blåst samt yrsnö, kan det ha en benägenhet att läcka in. Vilket spår visar på vindsbjälklagen. Inget alarmerande då byggnaden är väl ventilerad gällande konstruktionen.

Putsade ytterväggar, trägolv, typ plankor, tak av sinuskorrugerad eternit. Fuktfläckar på golv (orsak se text under yttertak).

Yttertaket från insidan

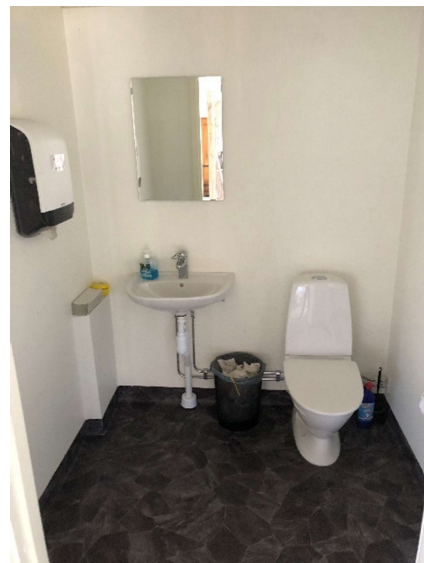
Våtutrymme (toaletter m.m.) är modell 80-tal. Målade väggar, plastmatta på golv, enklare inredning. Inga fel men återigen renovering av kosmetisk art hade gett ett bra lyft även här.

Status toalett

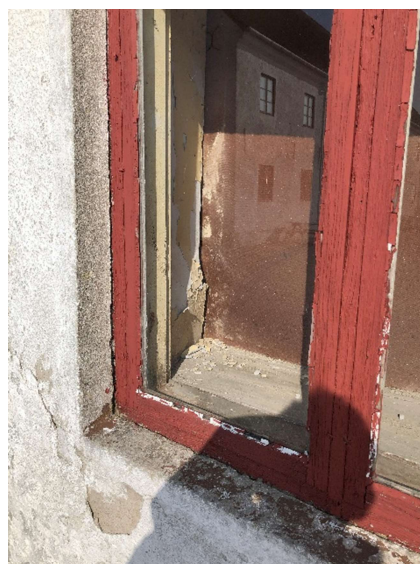
Fönsterna är monterade på ett undermåligt / gammaldags sätt. Ingen korrekt avrinning på utsidan. Orsakar att vatten samlas vid bottenstycke och som i sin tur är orsaken till ruttnade karmar. Fönster bör bytas.

Skick på fönster

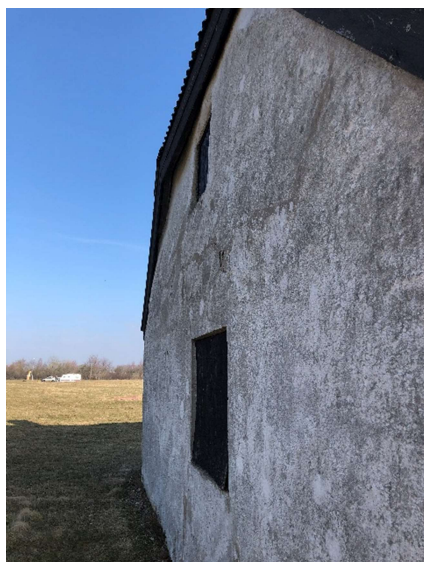
Fasaderna är putsade, förekomst av bom. Bör ses över. Gavelspets i väster lutar märkbart, bör säkras upp, rasrisk föreligger.

Gavel med lutande vägg

- Här behövs allt göras vid. Beroende på vad man tänker sig för användningsområde för detta hus, så varierar naturligtvis insatsen och kostnaden.
- Det som skall göras är att säkra upp gaveln i väster och se över ”regnkappan”, dvs tak och fasad så inte mer förfall åsamkas huset.
- Detta är ett hus som lätt kan bli tillhåll för icke välkomna besökare.

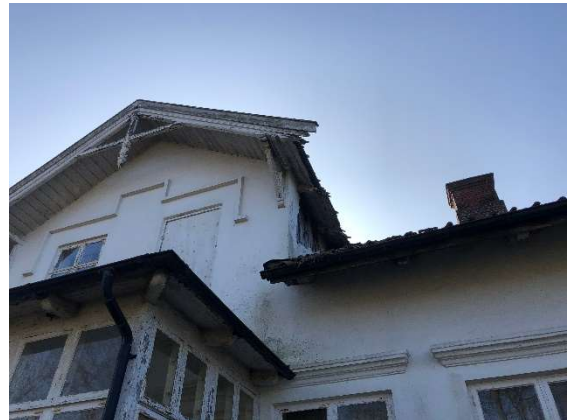
Verandan i norr likställer jag med riv och bygg nytt.

Del av verandan samt status på kupan
ovanför

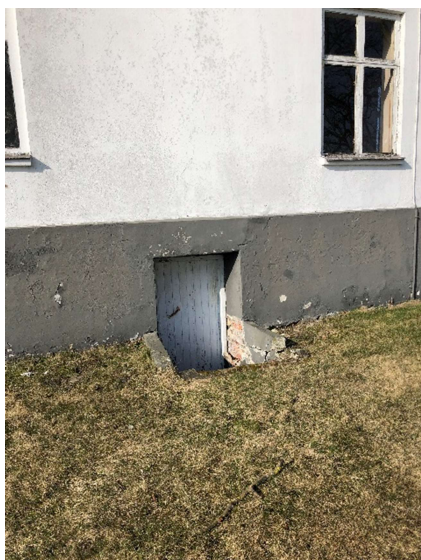
Trappan upp är av trä och är magnifik. Trappan till källaren är näst intill farlig att använda. Väl nere i källaren möts vi av en mycket illa bevarad källare. Fukt, rivningsmassor, skräp, farligt att beträda vissa delar. Huset luktar bra trots allt. Kan bero på att den naturliga ventilationen (helt otätt) har bidragit här.

Entré till källaren

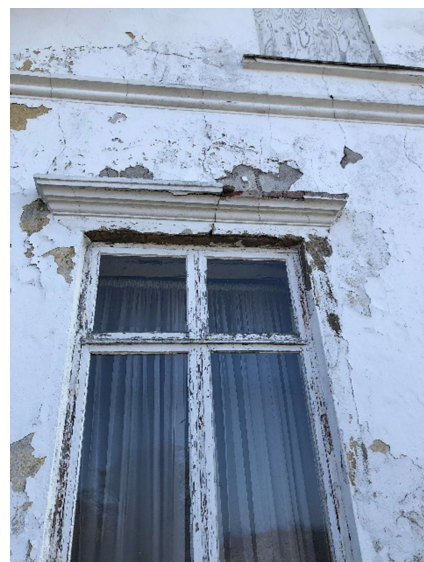
Fönsterna är under all kritik. Måste bytas, tyvärr har det gått för långt för att man skall kunna rädda dessa. Detta inkluderar även fönsterbleck.

Skick på fönster

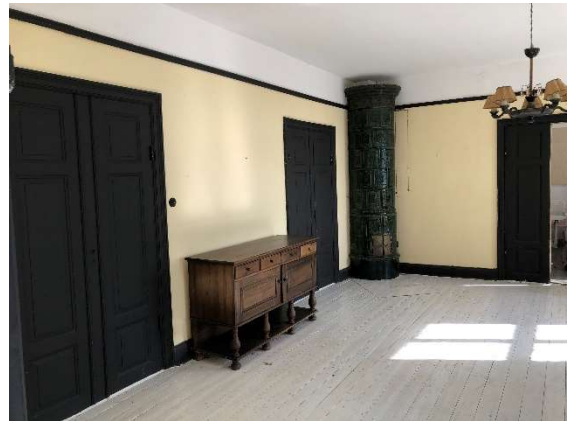
I huset på plan 1 så återfinns också två stycken kakelugnar som ser ut att vara i gott skick. För

Kakelugn i stora salen

att kunna elda i dessa så skal dom dock renoveras och godkännas av sotarmästaren i kommunen. Dessa rum vari kakelugnarna står är de som ligger mot söder. De enda som ger en positiv bild av huset. Förutom den fantastiska vy man har framför sig när man tittar ut genom fönstren mot havet.

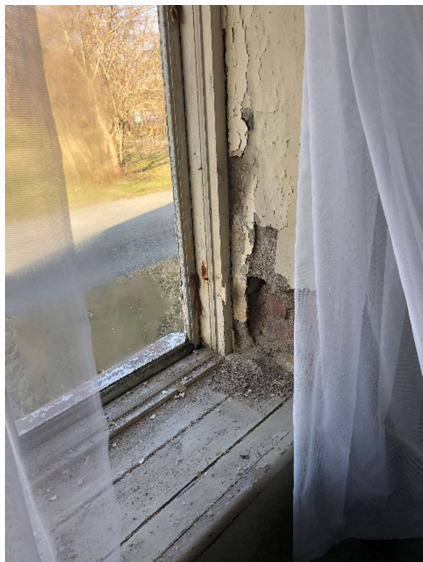
Fönsterkarmar

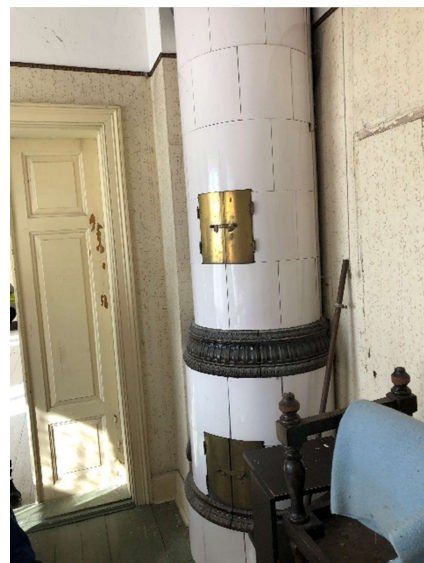
Kakelugn i det rum jag tror man kallade
"herr-rum"

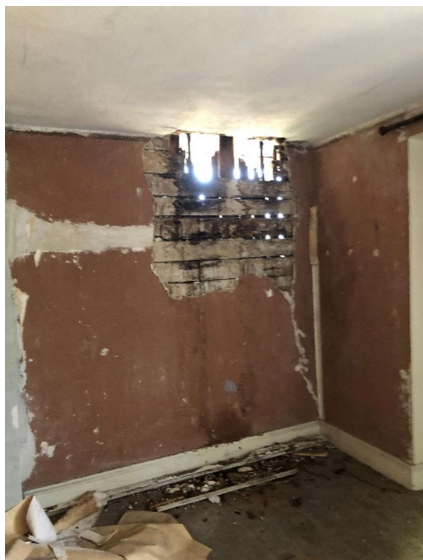
På plan två ovanför verandan är där hål rakt ut i det fria. Övrigt plan 2 så är det 50% vind och 50% inredda rum.

Hål rakt genom fasad plan 2

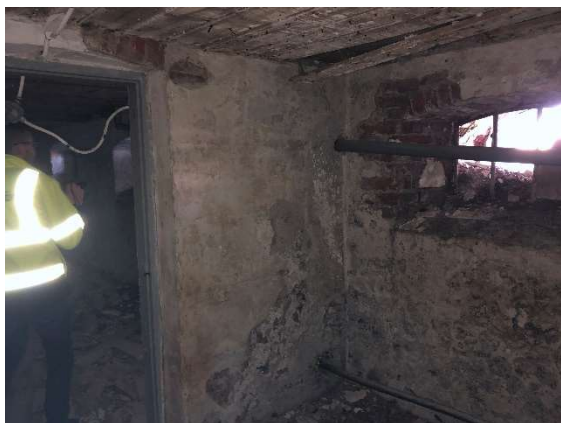
Status i källaren
