Byggnadsteknisk utredning

Högalids Förskola, Trelleborg

Dokumenttyp Rapport	Ordernummer 4120302	Rapportdatum 2017-05-08	Rev. datum -	Antal sidor 38	Antal bilagor 1
Uppdragsnamn Högalids Förskola, Trelleborg		Upprättad av Kjell Wader, Michael Nilsson, Ludvig Björk Werner			
Beställare Riksbyggen ekonomisk förening Fack 97800130 R 879 106 37 STOCKHOLM		Granskad av Mathias Lindskog			
Referens Marcus Ekberg		Undersökningsperiod 2017-03-15 och 16		Undersökningen utförd av Kjell Wader, Michael Nilsson, Ludvig Björk Werner

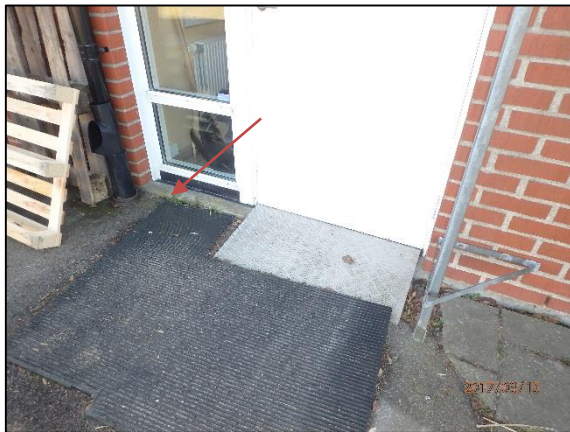
Vid ett flertal dörrar saknas plåtbleck mot sockel.

Foto 2, plåtbleck saknas, obefintlig sockelhöjd

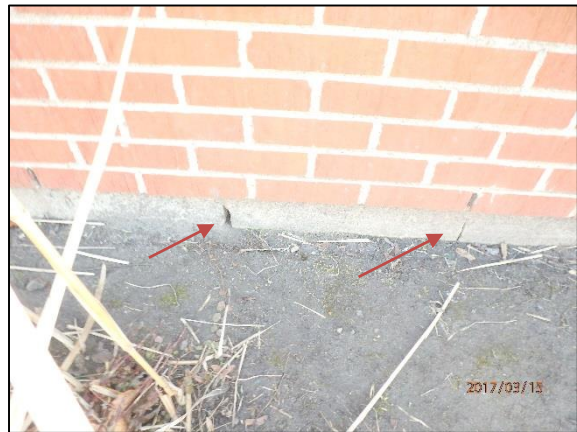
Sockelhöjden är ca 0-12 cm. Vid bl.a. entréerna är sockelhöjden obefintlig. Det förekommer en del otätheter i Lecasockel. Det finns även asfaltbelagda ytor, plattor, rabatter och trädäck invid huset.

Foto 3, otätheter vid sockel, NV-hörn

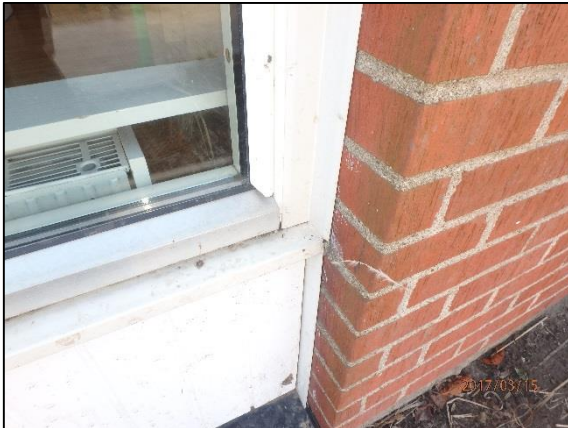
*Foto 4, utförande vid fönster*

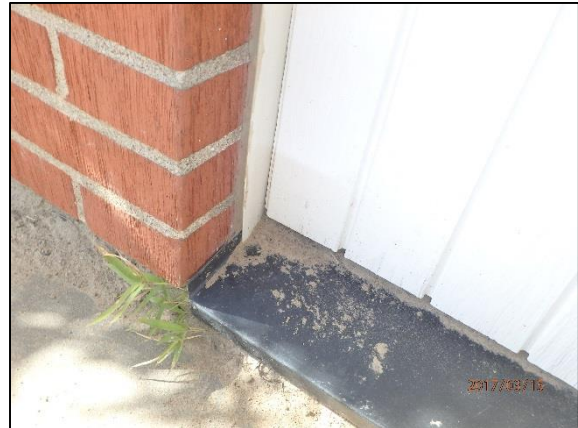
Tegelfasaden är i bra skick. Vid nederdel tegelfasad finns öppna stötfogar vilka vid punktvís utförda kontroller saknar musnät. Innanför teglet finns luftspalt på ca 20 mm samt innanförhängande vindduk.

*Foto 5, utförande vid nederdel fasad*

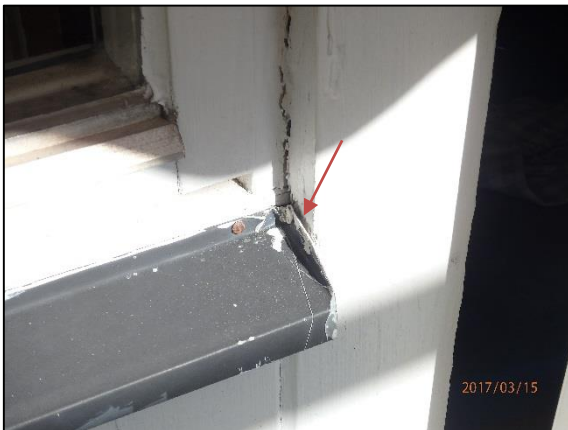
Det finns även kvar några äldre fönster mot söder utan skärmtak, otätheter förekommer vid dessas fönsterbleck.

*Foto 6, otätt vid fönsterbleck, äldre fönster*

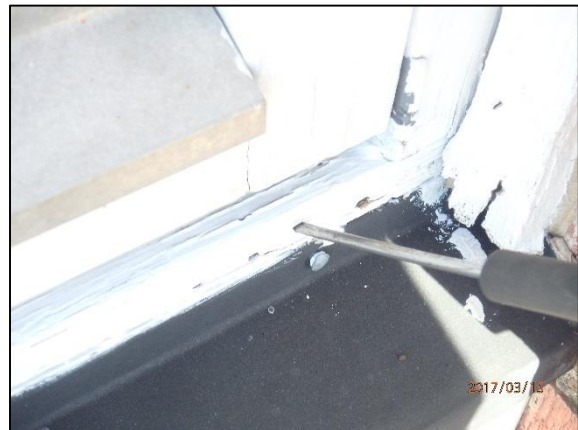
Begynnande rötskador förekommer i nederdel nyare fönster mot syd och väst.

*Foto 7, rötskador i nyare fönster mot söder*

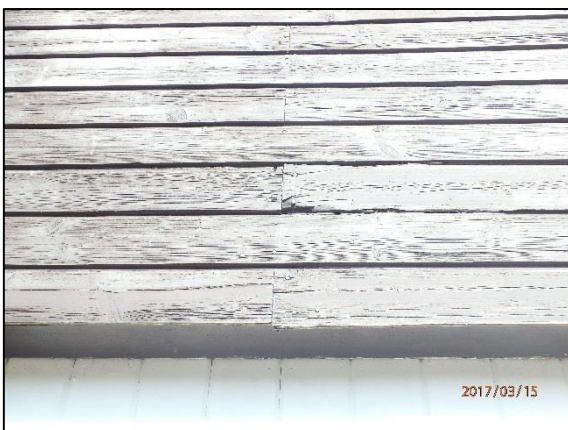
Gavelpanelen har en del sprickor och mindre partier med rötskador förekommer.

*Foto 8, sprucken och rötskadad taksarg*

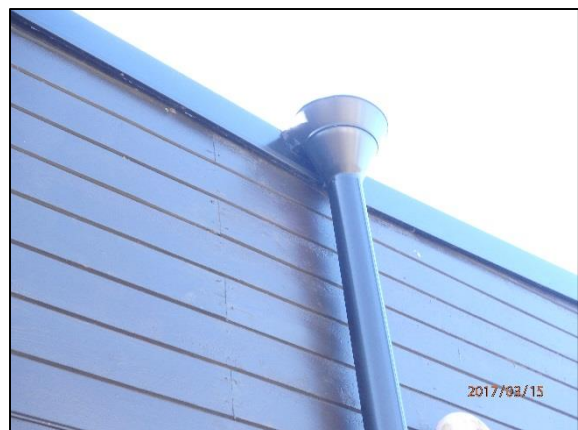
*Foto 9, utvändigt takavattning vid motfallstak*

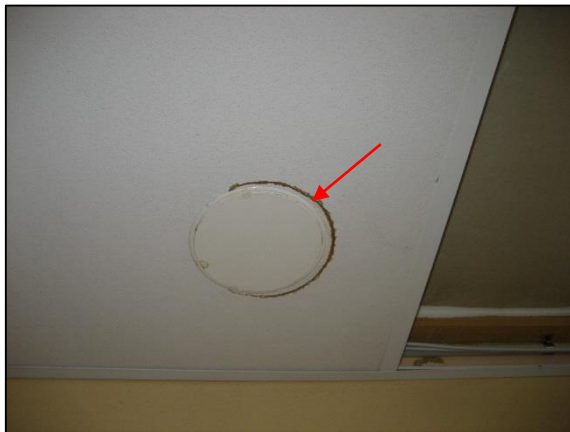
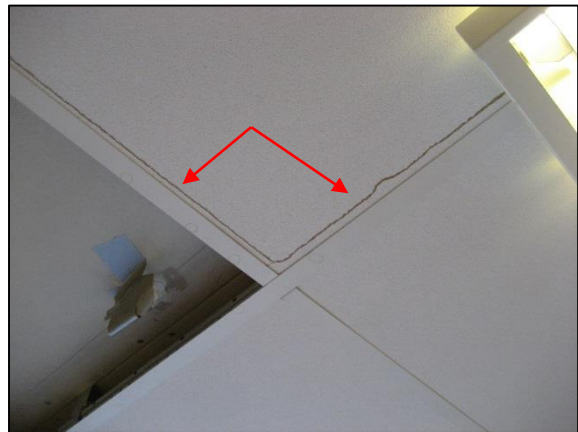
Det syns ställvisa tecken på inläckage i tak på nedpendlade akustiktak. Detta förekommer framförallt kring genomföringar och vid hål i ovanliggande gipstak/plastfolie.

Inläckagen har framförallt skett i område där yttertakets har sina lågpunkter/rännalar. Dvs kring korridorer och intilliggande rum.

Foto 10, tecken på inläckage i akustiktak

Foto 11, tecken på inläckage i akustiktak

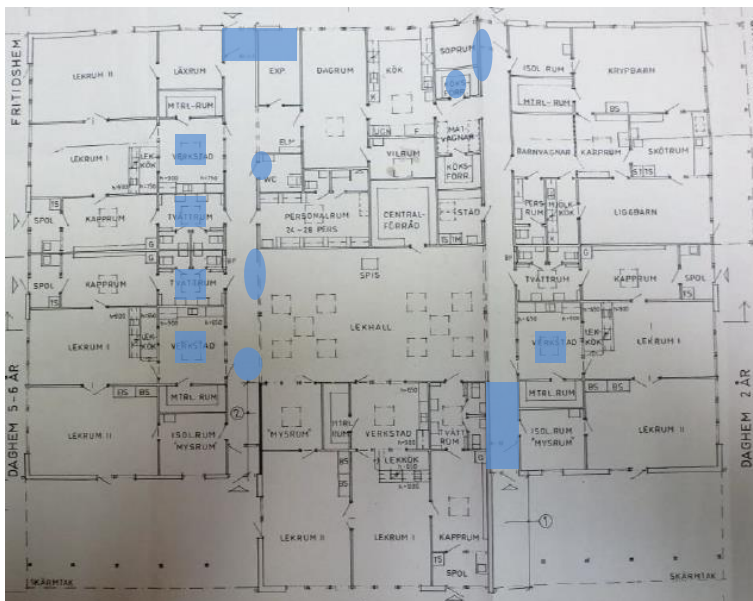
Figur 1, planskiss med invändigt synliga tecken på läckage markerade

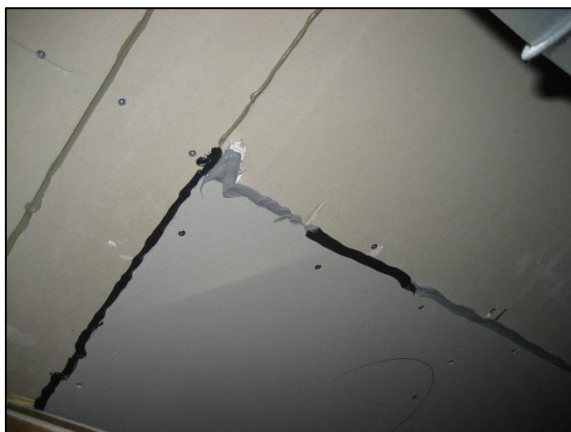
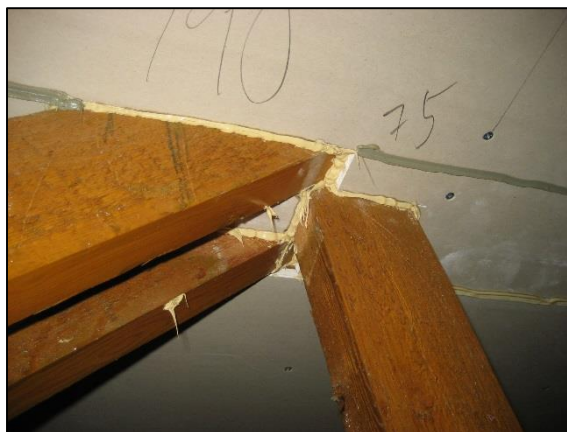
Man har generellt varit ovanligt noggranna med att täta med mjukfog kring skivskarvar, genomföringar mm i gipstak ovan nedpendlat akustiktak. Sannolikt är detta utfört för att man även tidigare haft problem med luftläckage och lukt från fukt- och mikrobiellt skadade material på vind och bjälklag mot vind. Se foto nedan.

Foto 12, nya och äldre tätningar i skivskarvar

Foto 13, nya och äldre tätningar i skivskarvar

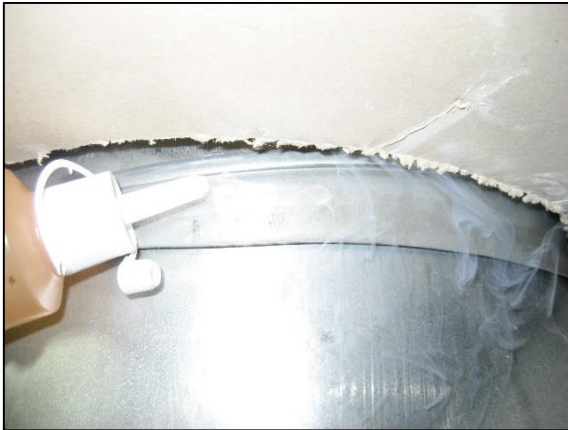
Det förekommer dock fortfarande vissa luftmässiga otätheter gentemot vinden. Vid kontroll med spårrök konstateras att luft från takkonstruktionen/vind kommer ner till lokalerna. Luften strömmar växelvis upp till och ner från vind. Luft som strömmar ner från vind via takkonstruktionen har ofta en unken lukt.

*Foto 14, luftläckage ner konstateras vid vent.rör*

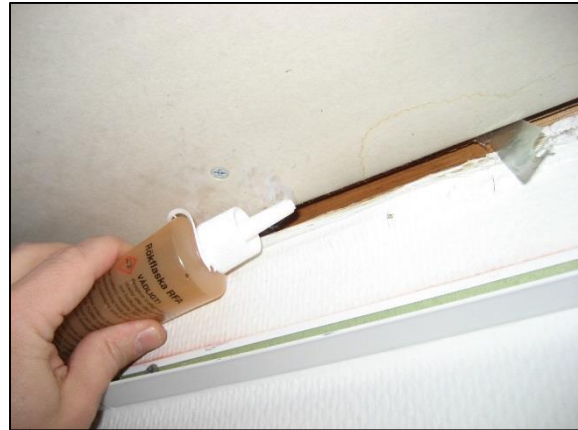
*Foto 15, luftläckage ner konstateras, tak/väggvinkel*

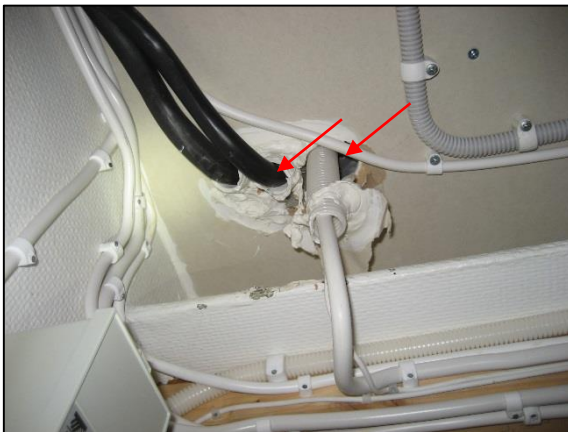
*Foto 16, luftmässiga otätheter kring genomföringar för el i bjälklag mot vind*

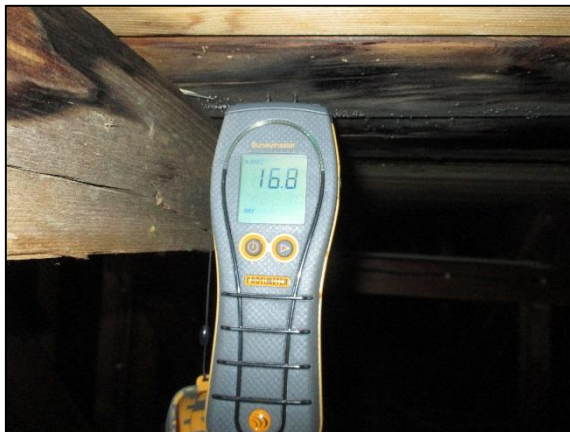
Ställvis syns mögelpåväxt och tecken på inläckage. Detta syns framförallt i anslutning till genomföringar eller lågpunkter i taket. Fuktkvoten uppmäts generellt mellan 10-13 % i virke dock förekom 17 % i takbrädor vid norra gaveln i anslutning till provpunkt 1 & 2. Luft och lukt på vinden upplevs som unken, dammig och irriterande vid vistelse i vindsutrymmet.

Foto 17, rötskada vid avvattningspunkt norr

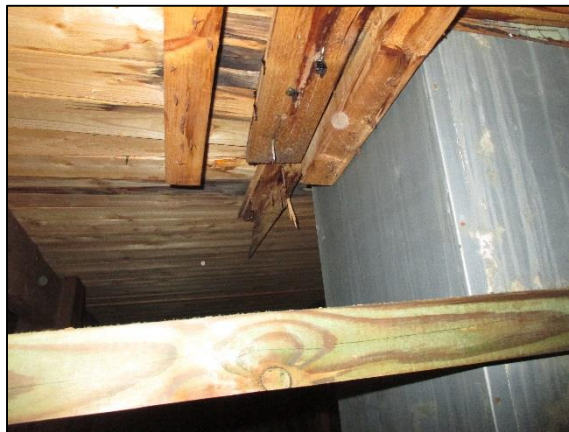
Tryckimpregnerat virke har påträffats men i mindre omfattning. Virke i takstolar uppfattas som något mörkare än vanligt. Möjligen är dessa behandlade med något träskyddsmedel.

Foto 18, skador vid genomföring, impregnerat virke

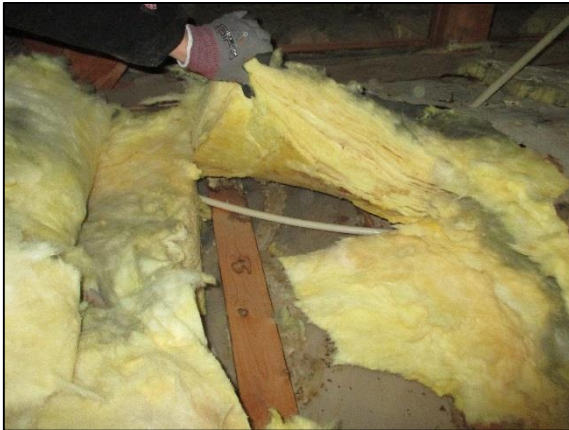
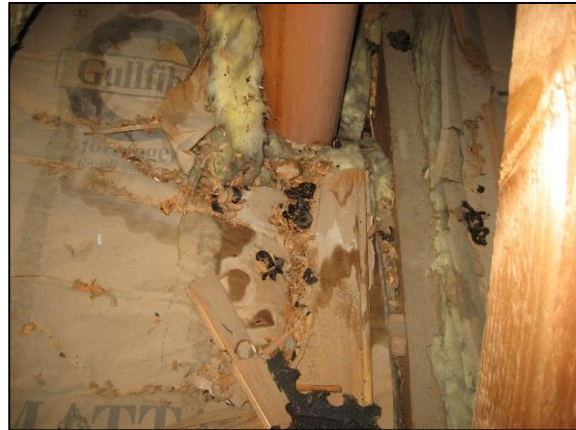
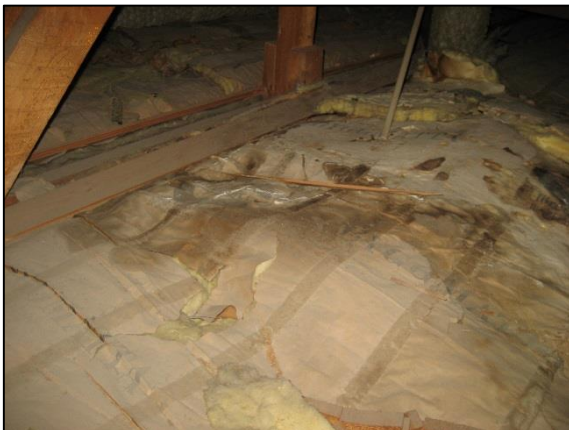
*Foto 19, inläckage och fuktpåverkad mineralull*

*Foto 20, inläckage och fuktpåverkad mineralull*

*Foto 21, inläckage och fuktpåverkad mineralull*

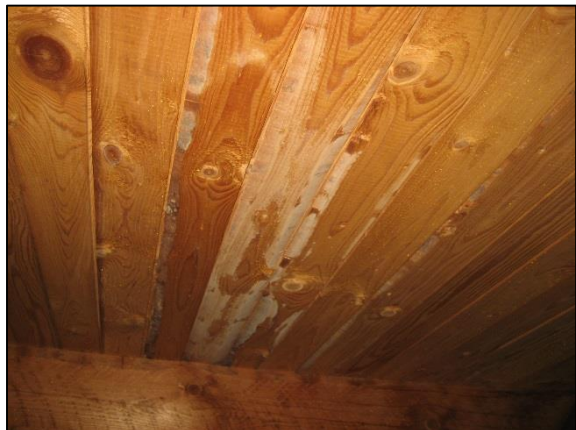
*Foto 22, mikrobiell påväxt på takbrädor*

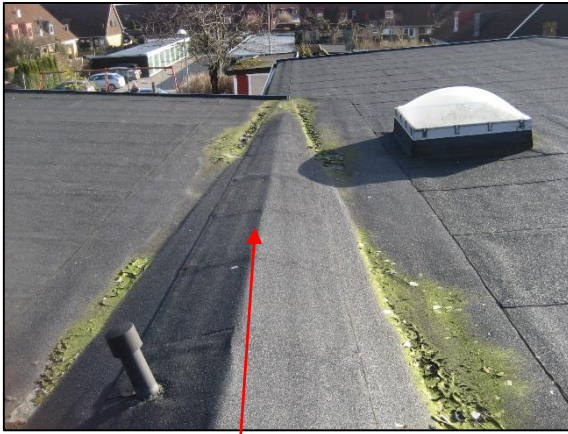
Taket är utfört som ett låglutande motfallstak med låga taksarger. Utförandet bedöms vara en riskkonstruktion då det ofta blir kvarstående vatten på taket, vilket innebär att minsta otäthet i takpappen i sådana områden resulterar i inläckage. Detta har också varit fallet i undersökt byggnad. Man har försökt att minska mängden kvarstående vatten på taket genom att bygga mindre upphöjningar där rännalen tidigare var, se foto nedan.

Man leder i detta fall delvis vattnet rakt mot taksargen, vilket ökar risken för inläckage.

*Foto 23, nyare uppbyggnad över äldre rännal*

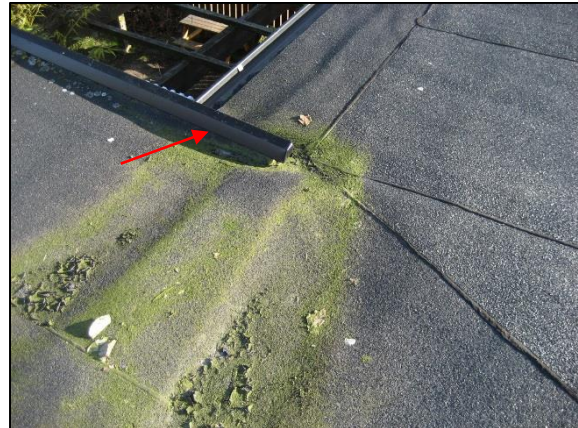
*Foto 24, låg taksarg, läckagerisk*

Den låga taksargen innebär även denna en risk för inläckage då vatten lätt trycks in under plåt på sarg vid regn och hård vind.

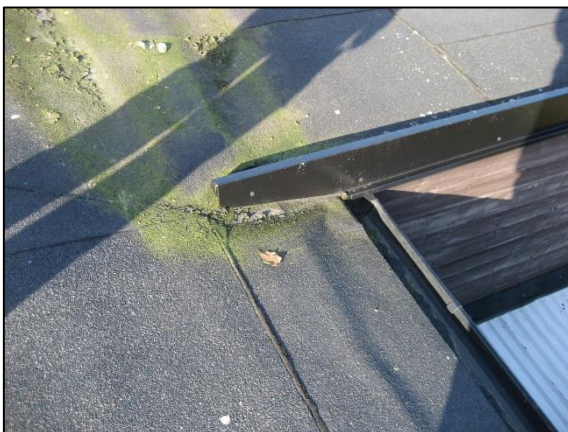
Anslutningen sarg, rännal och anslutande hängränna ser synnerligen svår ut att utföra tätt. Dessutom är det otätt mellan fotplåt och takpapp i området.

*Foto 25, anslutning rännal, sarg och hängränna*

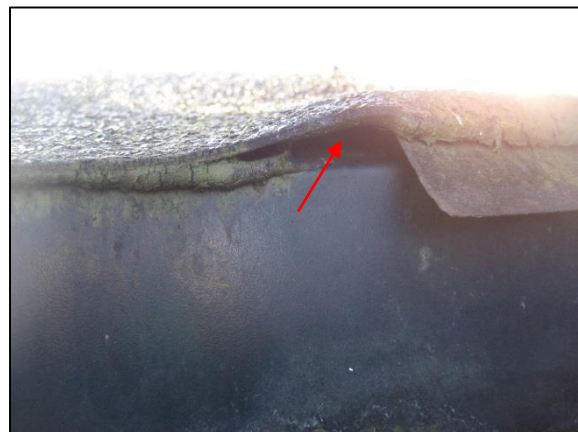
*Foto 26, otätt mellan takpapp och fotplåt*

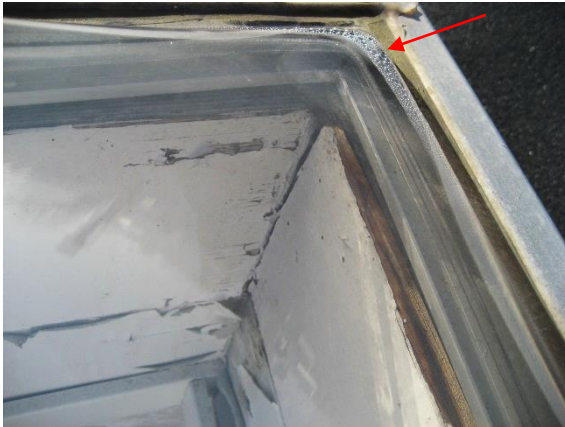
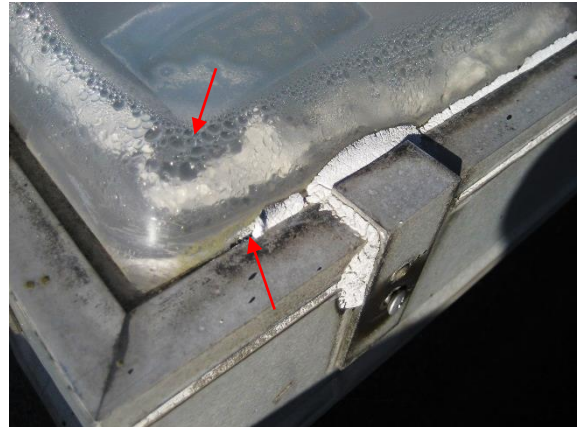
Takkupor är också en frekvent orsak till inläckage samt kondensproblem som fuktar upp kringliggande invändiga material.

Foto 27, kondens i takkupa och fuktskador inv

Foto 28, kondens i takkupa och vittrad fogmassa

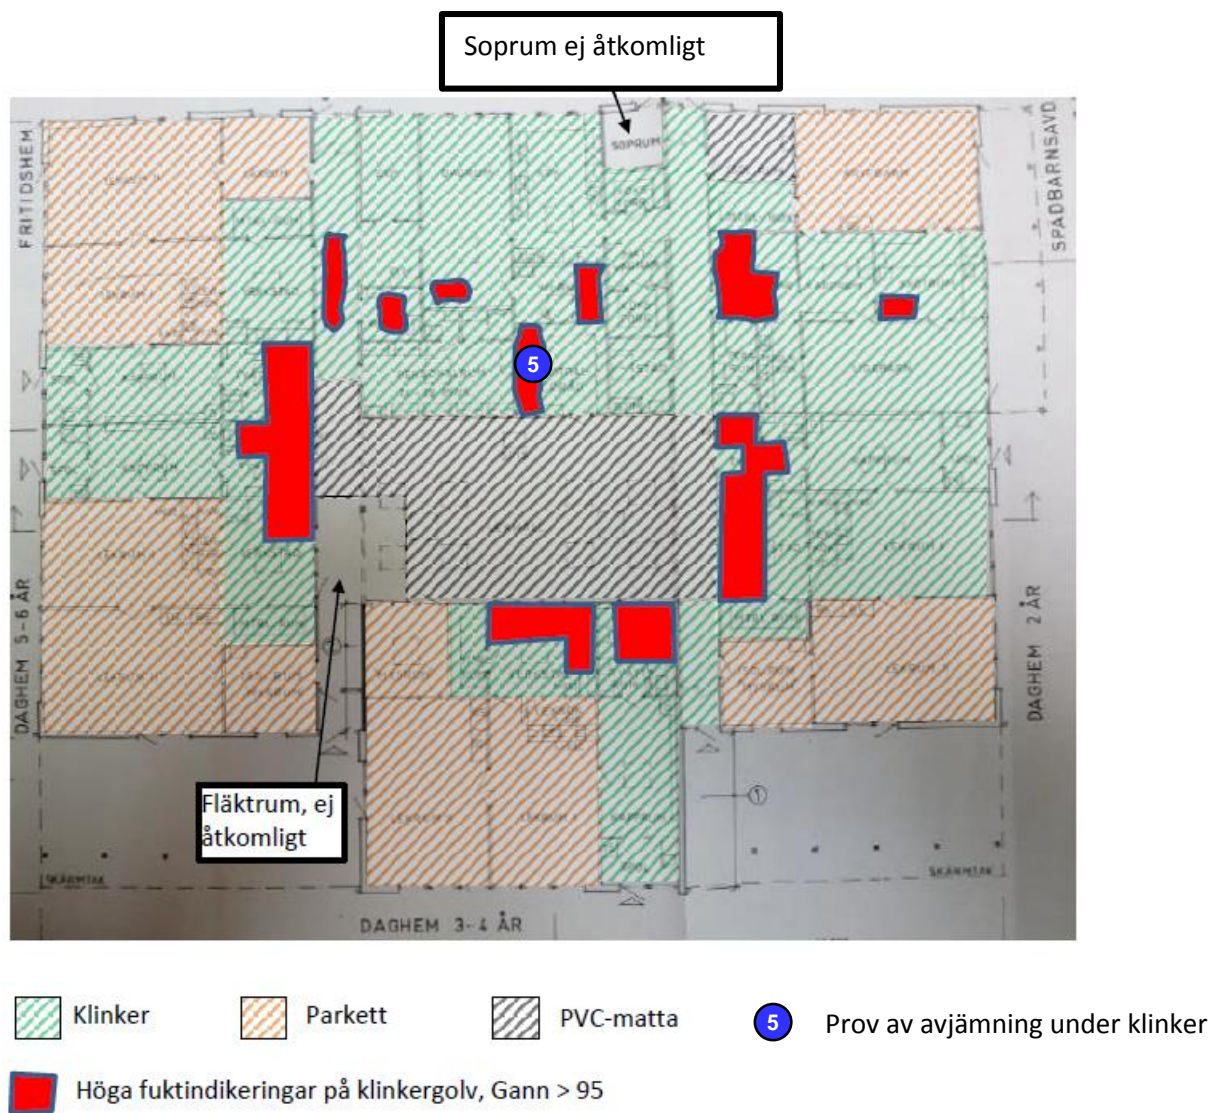
Vid ca 10 utspridda ytor indikeras förhöjda fuktnivåer, Gann >95 på klinkergolv.

Figur 3, planskiss med markerad golvbeläggning samt förhöjda fuktnivåer

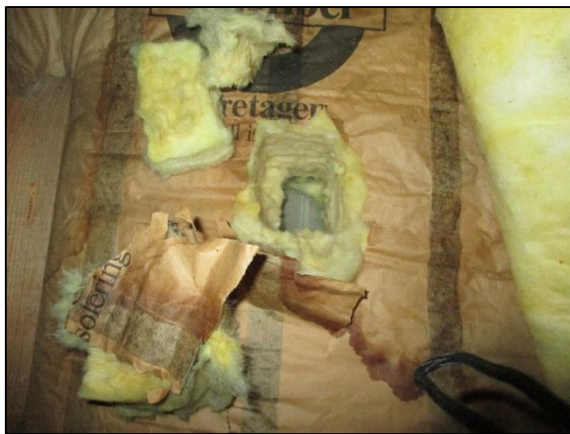
Då vinden överlag luktade ”gammal vind” kunde ingen direkt lukt anmärkas på provet i direkt anslutning till provtagningen. Tecken på inläckage förekom på ovansidan av mineralullen.

Foto 29, prov av isolering

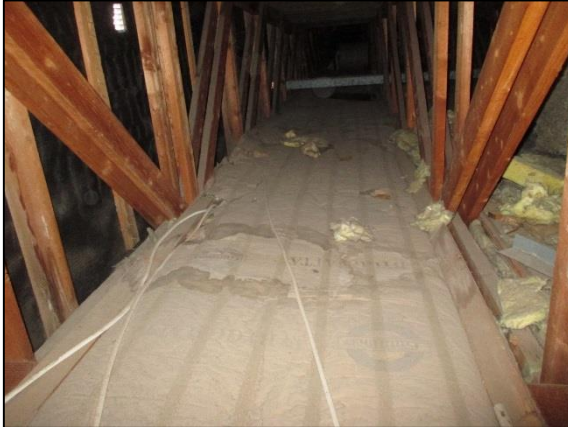
Provpunkten är tagen på den yttersta takstolen belägen i norra gaveln. Provet är taget på en snedsträva. Missfärgning på takstolar samt isolering förekommer. Fuktkvotsindikering i bräda uppgick vid provtagningsstillfället till 13 %. Generellt för takbrädor och takstolar på vinden uppmättes fuktkvoten till mellan 10-13 %.

Foto 30, vind längs norrsida

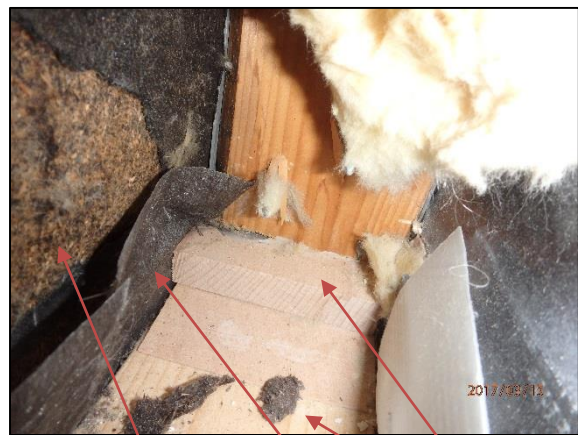
Befintligt vindsydd av asfaboard är vid nederdelen kapat ca 4 cm. Denna avkapade del har lagats med vindduk som är limmad och klamrad mot insida asfaboard och sannolikt limmad på ovansida vattenutledare som går under tegel. Detta montage vid syllbyte används av Byggskadeteknik AB. Vid samtal med Ulf Broberg på nämnda företag bekräftades detta. Byggskadeteknik har utfört syllbytena. Golvåtgärderna har utförts av en av kommunen anlitad entreprenör.

Foto 34, asfaboard, ny vindduk, ny syll, ekkilar

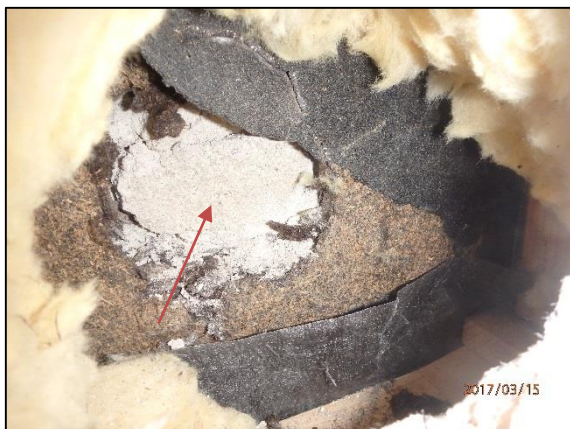
Prov togs av asfaboard 12-22 cm ovan golv. Mineralullen är något smutsig på utsidan. Luftspalten är helt fylld med bruk. Fuktkvoten indikerades till 12 %. Svag unken lukt känns från uttaget prov av asfaboard.

Foto 35, luftspalt helt fylld med bruk

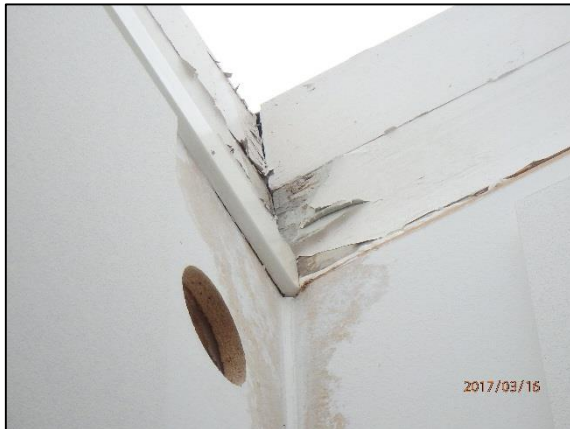
Foto 37, provpunkt 6, inläckage

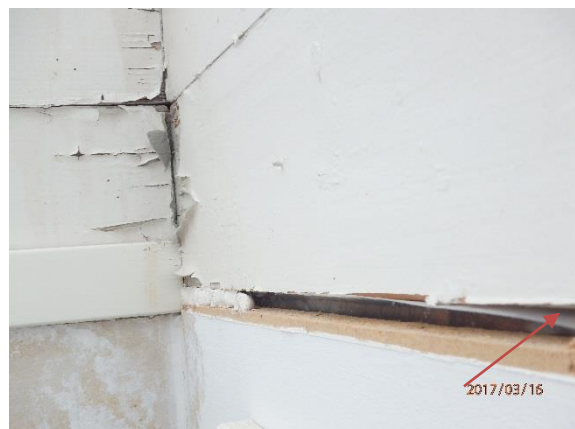
Plastfolien ansluter ej lufttätt mot sarg.

Foto 38, lufttätt mot sarg

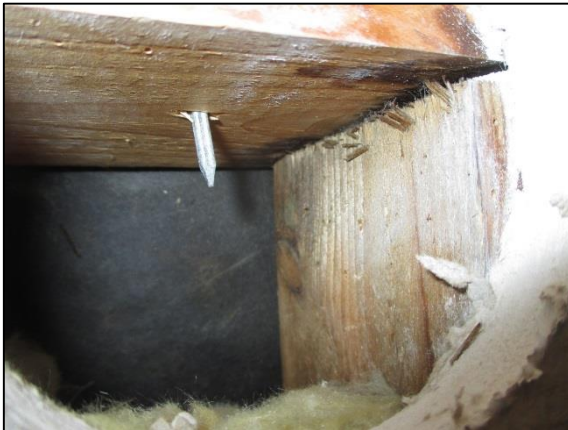
Det saknas således ångspärr vid insida vägg vilket annars är brukligt.

Foto 40, missfärgningar på reglar vid fönster

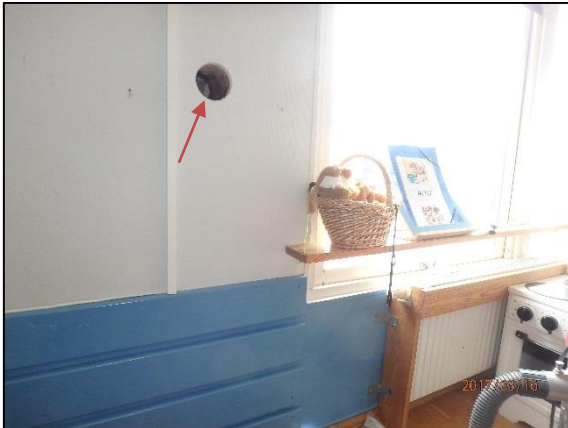
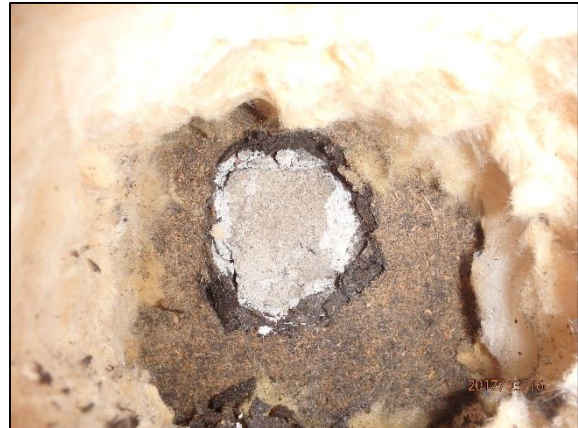
*Foto 42, provpunkt 9*

Prov togs av asfaboard 110 cm ovan golv. Luftspalten är helt fylld med bruk. Fuktkvoten indikerades till 17 %, vilket är förhöjt. Svag unken lukt känns från uttaget prov av asfaboard. På bruk indikeras hög fuktnivå, Gann 107

*Foto 43, luftspalt helt fylld med bruk*

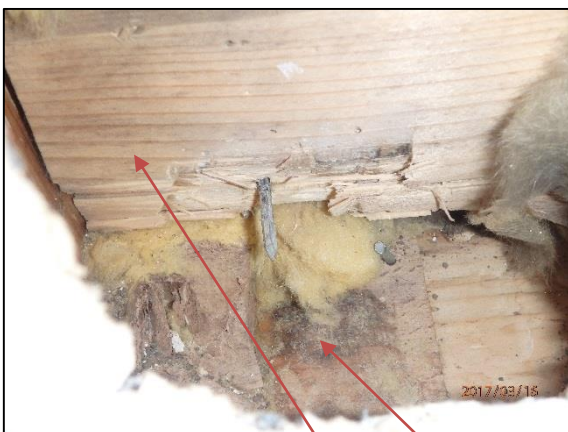
Provpunkten togs vid nederdel vägg mot väst. Myror har dragit in sand i väggen. Det finns en horisontell regel vid nederdel vägg som är missfärgad. Även nyare kilar under regler är missfärgade. Dessa okulära indikationer tyder på att det tidvis kommer in vatten i väggen. Fuktkvot i regler och syll uppmäts till 11-12 % vilket är torrt. Avvikande mikrobiell lukt känns från äldre väggisolering. Dikt an mot träpanelen finns vindpapp, fuktkvot i insida träpanel uppmäts till 18 % vilket är över kritisk nivå för mikrobiell tillväxt.

*Foto 44, missfärgad horisontell regel och kilar*

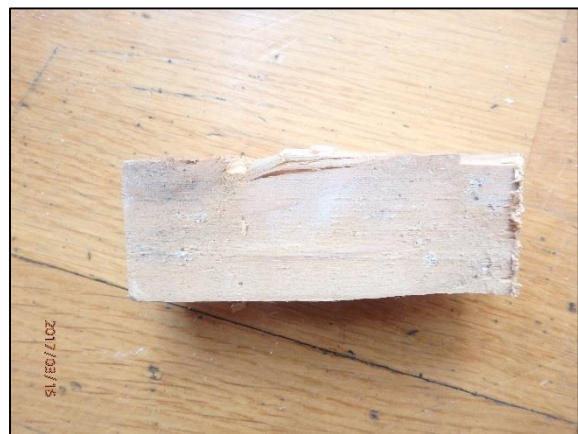
Det finns en horisontell regel, sannolikt för infästning av radiatorer. Regeln är missfärgad och fuktkvoten uppmäts till 11 % vilket är torrt.

Foto 46, missfärgad horisontell regel

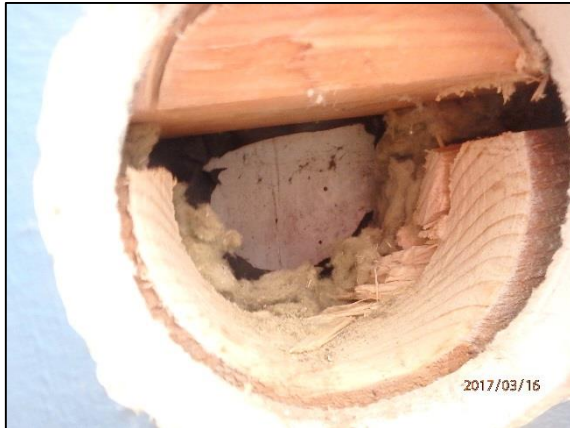
Träpanelen är monterad dikt an mot vindpapp. Ytterpanelen är missfärgad och fuktkvoten uppmäts till 21 % vilket är över kritisk nivå för mikrobiell tillväxt.

Svag unken lukt känns från uttaget prov av vindpapp.

Foto 47, vindpapp mot missfärgad träpanel

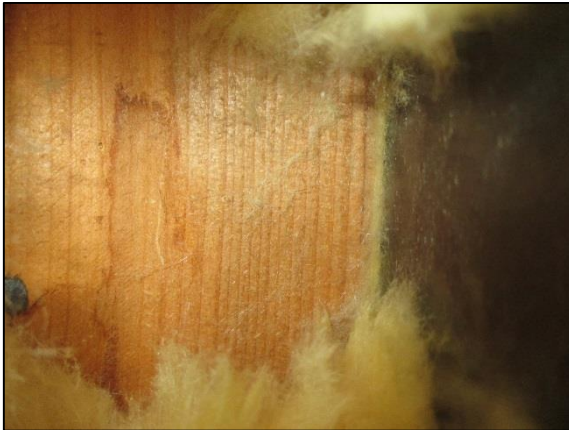
Ingen avvikande lukt noterades vid provtagningen. Indikering påvisade en fuktkvot i stående regel på 9 %. Den stående regeln var lätt missfärgad.

Foto 48, missfärgning av regel

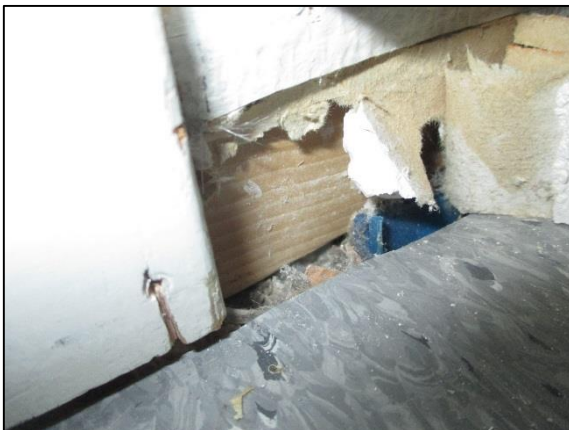
Golvlist med luftintag kontrollerades med rökflaska. Luftflöde sker under golv dock saknades filter vid luftintag. Platonmattan är inte uppvikt på vägg vilket underlättar för smuts att ta sig ner i golvet.

Foto 49, luftintag för ventilerat golv

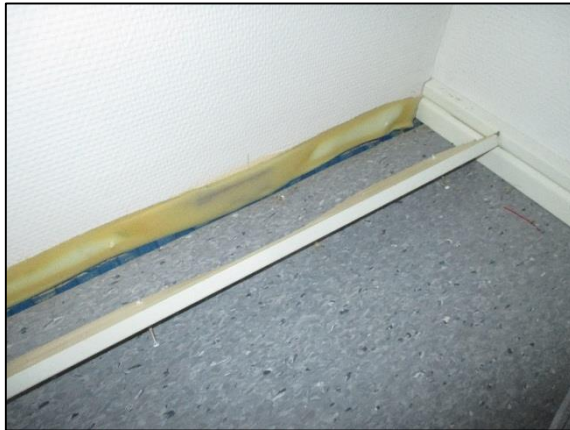
Golvlist med luftintag kontrollerades med rökflaska. Luftflöde sker under golv dock sker den största delen i underkant av listen och inte vid luftintag. Platonmattan är inte uppvikt på vägg vilket underlättar för smuts att ta sig ner i golvet. Filter i form av en skumgummilist finns bakom golvlisten.

Foto 50, luftintag för ventilerat golv
