Axel Ebbes konsthall

**Inventering genomförd av Belinda Jakobsson, mars 2015.
Rapport: Belinda Jakobsson, Lilian Müller 20150417.**

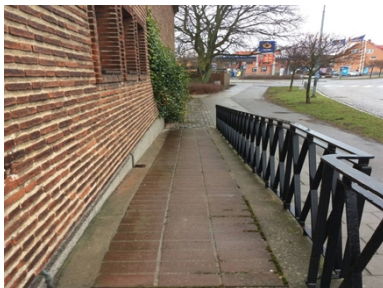
En för smal ramp (1,15 m) finns till entrén. Rampen lutar för starkt, 8,28 % och är för lång utan vilplan (7,6 m). Framför rampen är markbeläggningen ojämn (smågatsten). Rampen är heller inte så lättåtkomlig eftersom växter klättrar på fasaden och hänger ut över rampen. Ledstång saknas på höger sida. Ledstången på vänster sida är för kort nedtill, går endast 5 cm förbi där lutningen börjar (skall vara 30 cm).

- Bygg om ramp till utformning i enlighet med allmänt råd i föreskrifter BFS 2011:5, ALM 2, § 9,

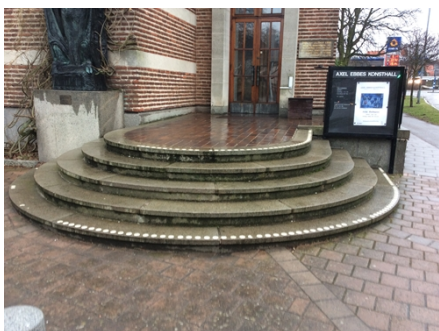
Trappstegen dit är kontrastmarkerade men markeringarna har slitits bort till stor del. Ledstänger saknas helt. Det saknas kännbara markeringar i början och slutet av trappan om var man befinner sig.

- Komplettera med kontrastmarkeringar, ledstänger och kännbar markeringar

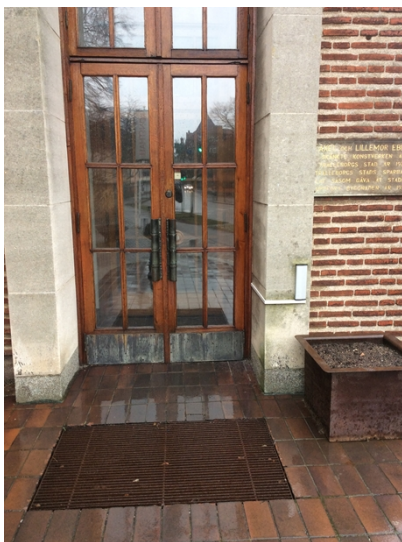
Ledstråk saknas fram till entrén (kännbart och visuellt). Ledstråk saknas även inne i utställningslokalerna.

Kruka står framför dörröppnaren till huvudentrén på utsidan.

Entrén saknar belysning.

- Anlägg kännbart och visuellt ledstråk fram till entré samt inne i lokalerna.
- Flytta bort kruka från området kring dörröppningsautomatiken
- Komplettera entrén med belysning
- Installera armbågskontakt till dörröppningsautomatiken från insidan.

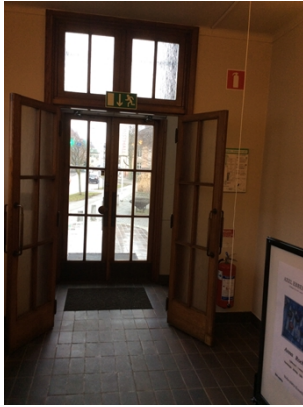
Dörröppnaren på insidan är ett snöre att dra i när man vill ut, bör ersättas med armbågskontakt.

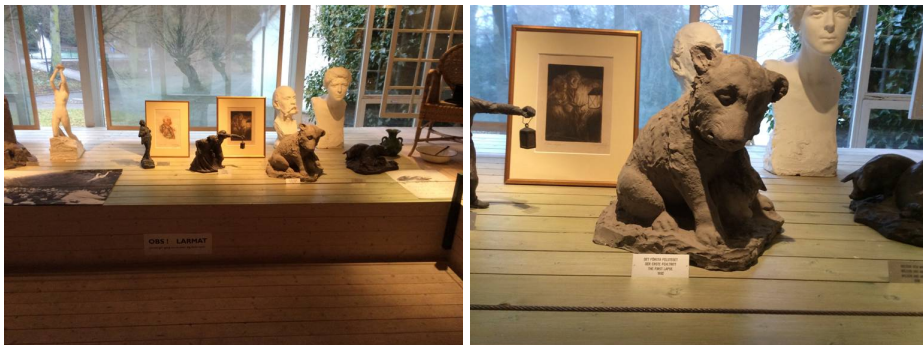
Det finns inga skyltar eller orienteringstavlor någonstans mer än framför konstföremålen med en mycket liten text som inte går att läsa på nära håll, då föremålen i vissa fall är placerade en bit in i montrarna och dels på grund av att larmet går om man kommer för nära. All skyltning är generellt inte tillgängligt utformad.

- Installera skyltning i enlighet med BBR 3:1423-3:1425 och BFS 2013:9, HIN 3 § 8.

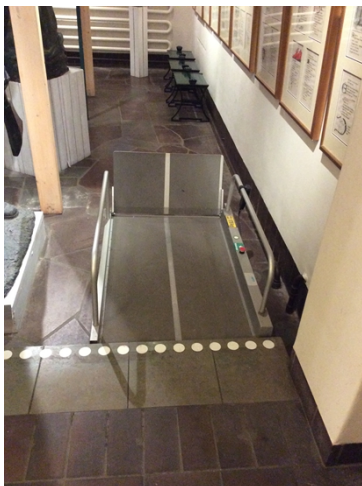
Hiss saknas till ovanvåningarna. Plattformslift finns däremot till två trappsteg ner som personal hjälper till med om den behöver användas. Kan svårtligen användas på egen hand. Kommunikationssystem för att påkalla personal saknas.

- Installera ramp som går att manövrera på egen hand alt. Inrätta kommunikationssystem för att påkalla hjälp från personal.
- Komplettera trappor med ledstänger enligt ovan

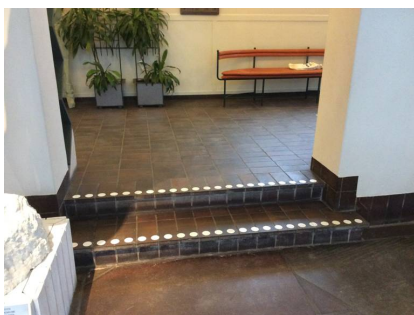
Trappan upp till mellanplanet har ledstänger som är för korta och slutar tvärt utan markering. Trappan är fribärande och saknar markering vid golv. Kännbar information saknas vid trappans början och slut.

Trappan till övre våningen saknar ledstång på höger sida. Information i relief saknas i trappans början och slut.

Trappan mellan entrévåning och -1 plan saknar helt ledstänger.

- Komplettera trappor med kännbar information i början och slutet om var man befinner sig
- Sätt visuella och kännbara varningsmarkeringar kring den fribärande trappan

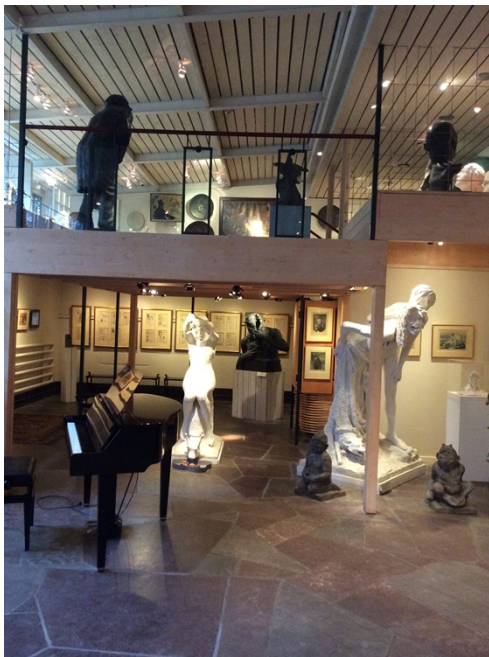
Fasta föremål i gångstråken saknar varningsmarkering. Ex. det låga taket med endast 1,95 i takhöjd på nedre plan, och även spotlights som begränsar takhöjden ytterligare; bör markeras tydligt. På övre planet är innertaket lutande vilket bör synliggöras tydligare. Lägsta takhöjd endast 1,92 m. Ljusa pelare bör kontrastmarkeras. Kontrasterande färger saknas också mellan tak och vägg.

På den ordinarie utställningen är det lågt i tak både uppe och nere, ca 195 cm på båda ställen. Varningsmarkeringar eller information om detta saknas.

- Kontrast- och varningmarkera vid låg takhöjd, mellan tak/väggar/golv och kring pelare (minst 0,40 enligt NCS)
