Tillsyn enligt miljöbalken vid Trelleborgs Badhus, fastighet Badhuset 5, Trelleborgs kommun

Samhällsbyggnadsförvaltningens miljöavdelning utförde 2017-10-25 och 2017-11-15 tillsyn vid Trelleborgs badhus, Östra Vallgatan 6 i Trelleborg.

Foton från miljöavdelningens inspektion av Trelleborgs badhus, 2017-11-15

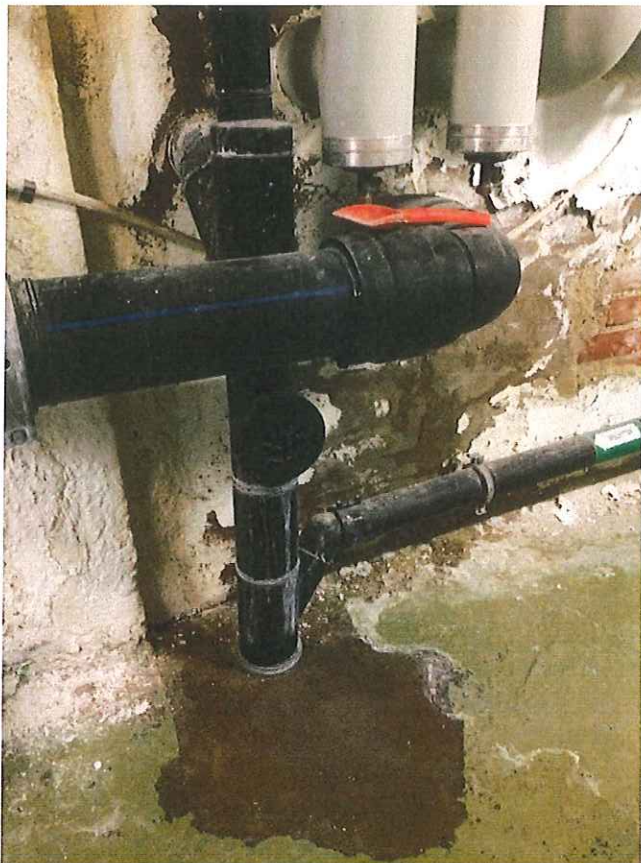
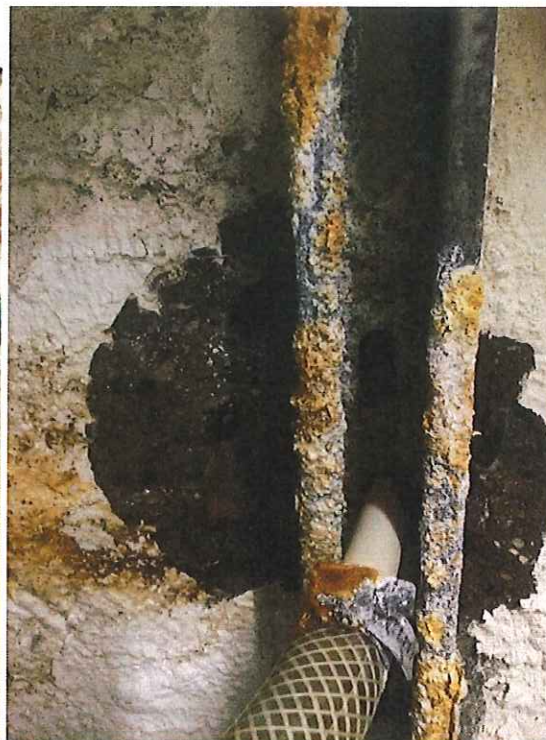
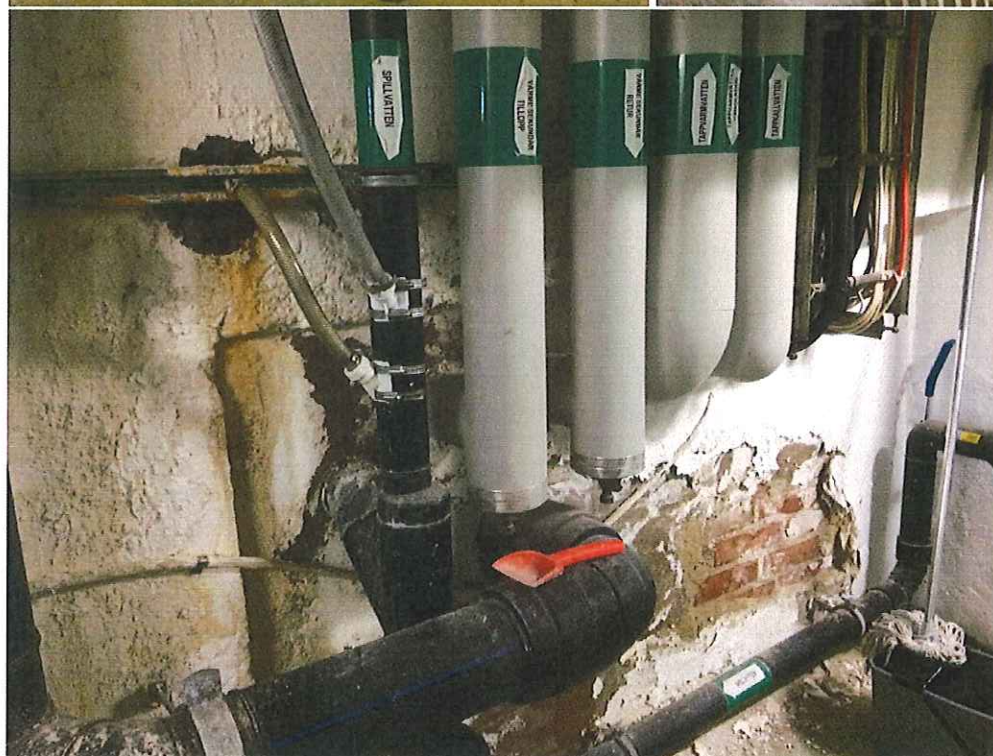
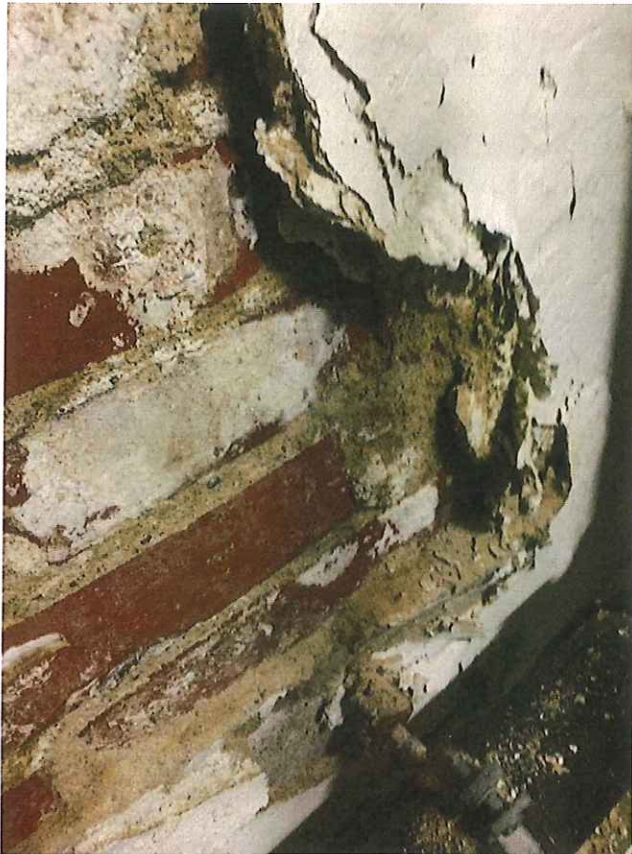
Korridor – gamla 25:an

- Brister med läckage och fuktförekomst i delar av maskin- och teknikutrymmen på källarplan. Se bifogad bilaga.
- Skador i linern i spoltanken. Läckage vid sidan om dräneringsrör, spolpump och värmeväxlare. Se bifogad bilaga.

Dränering för liner i gamla 25-meters bassängen. Fukt och läckage vid sidan om/utanför dräneringsröret. Kontakt med Malmsten AB. Åtgärder, rensa/rengöra dräneringsrören.

I tak till avloppsränna förekommer också läckage. Motsvarande sida norrut har samma problem.

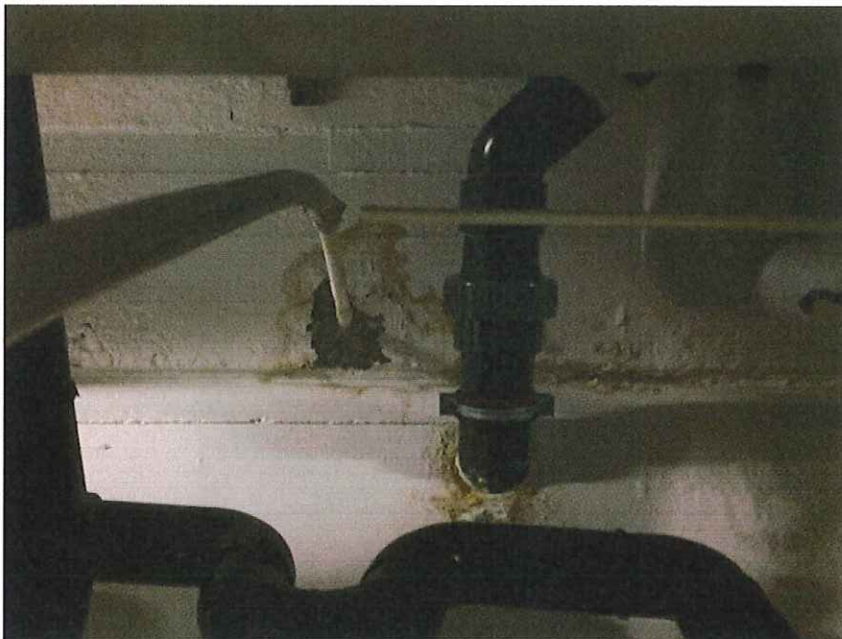
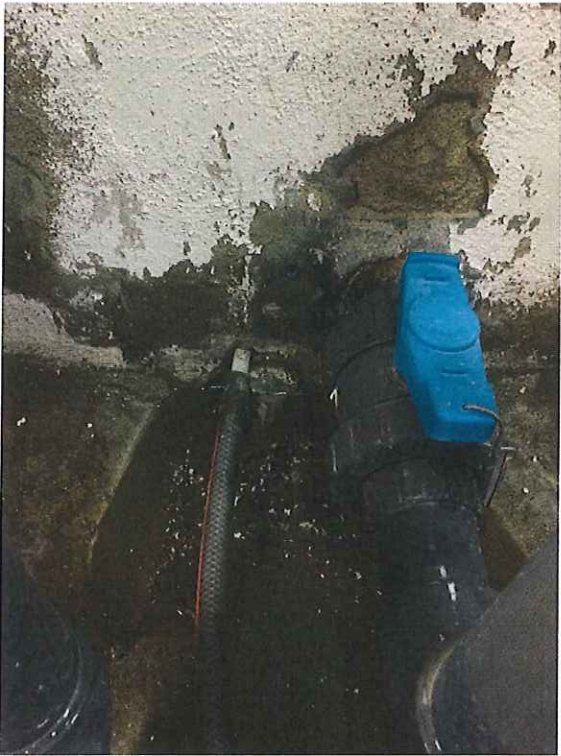
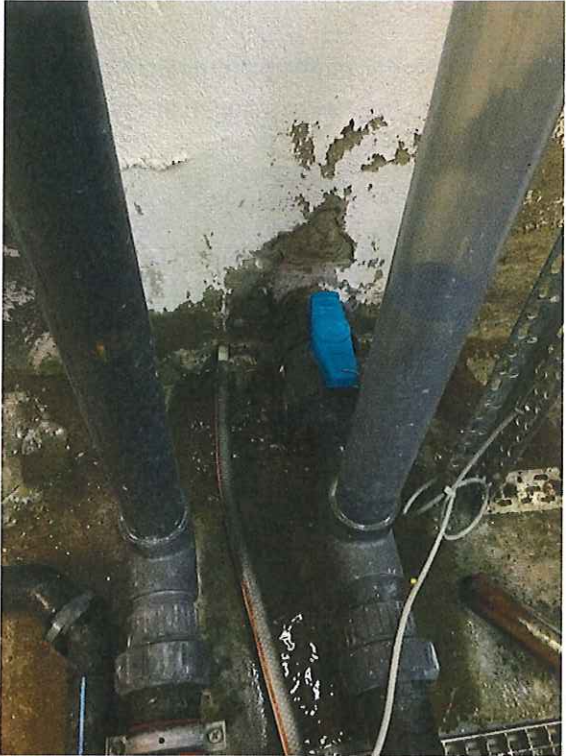
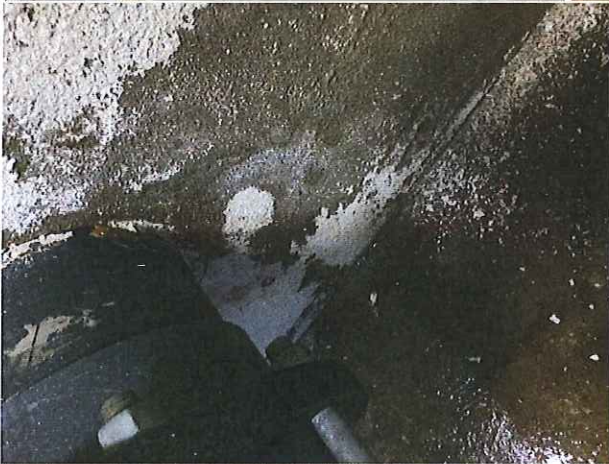
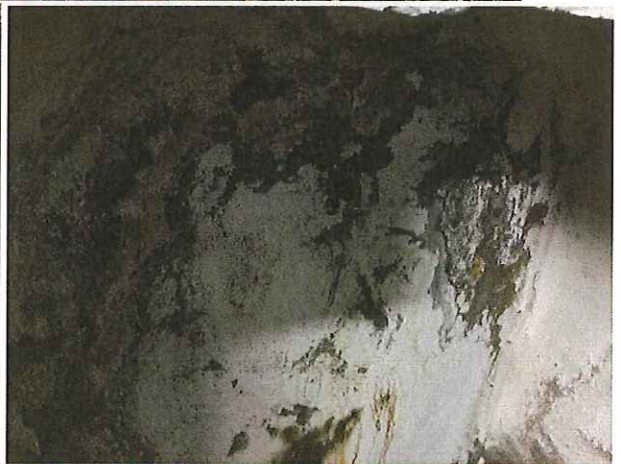
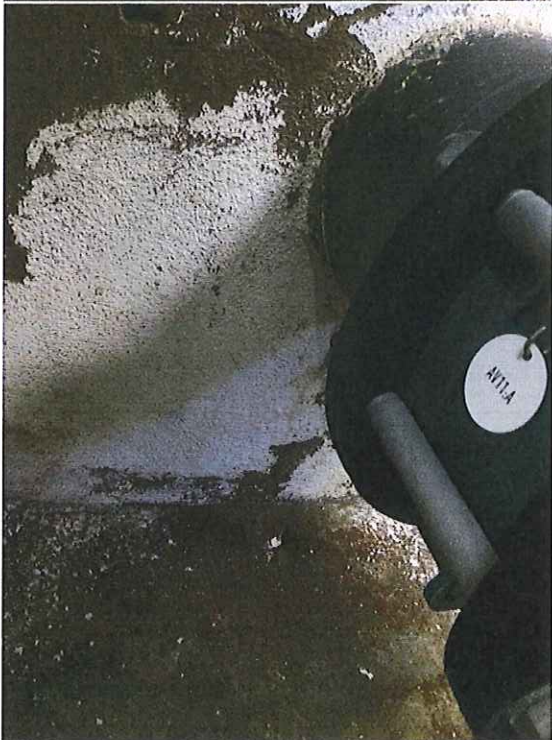
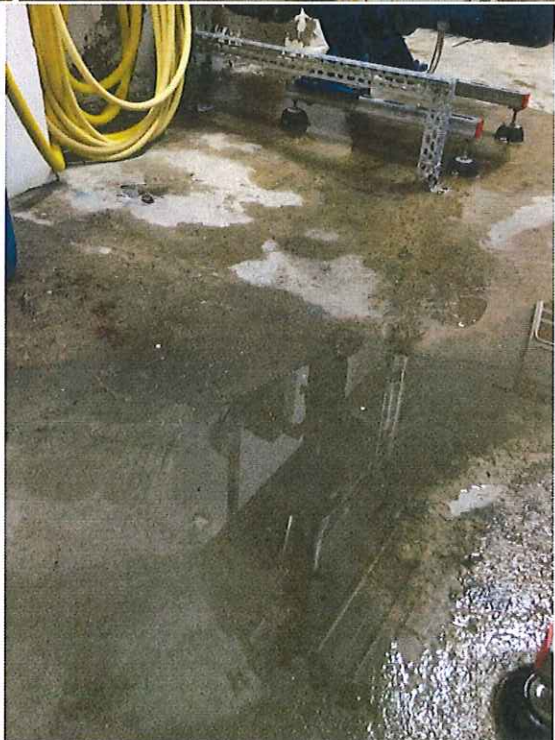
Spoltank – gamla 25:an

Skador i linern i spoltanken. Läckage vid sidan om dräneringsrör, spolpump och värmeväxlare. Hål lagade/tätade sommaren 2017. Problem kvarstår. Mycket vatten går till spillo som kunde användas för att spola sandfilter. Pris från Malmsten AB har lämnats, dock önskvärt att granska andra alternativ till liner.

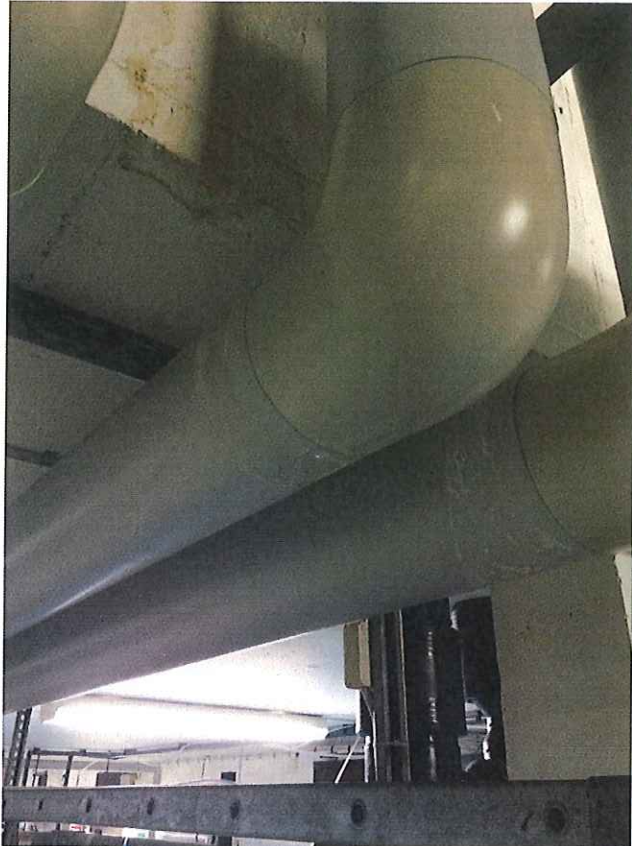
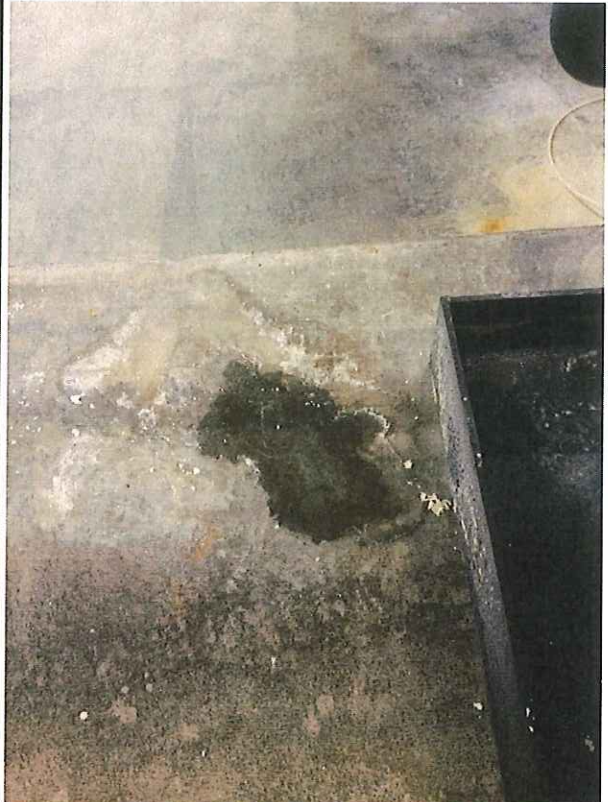
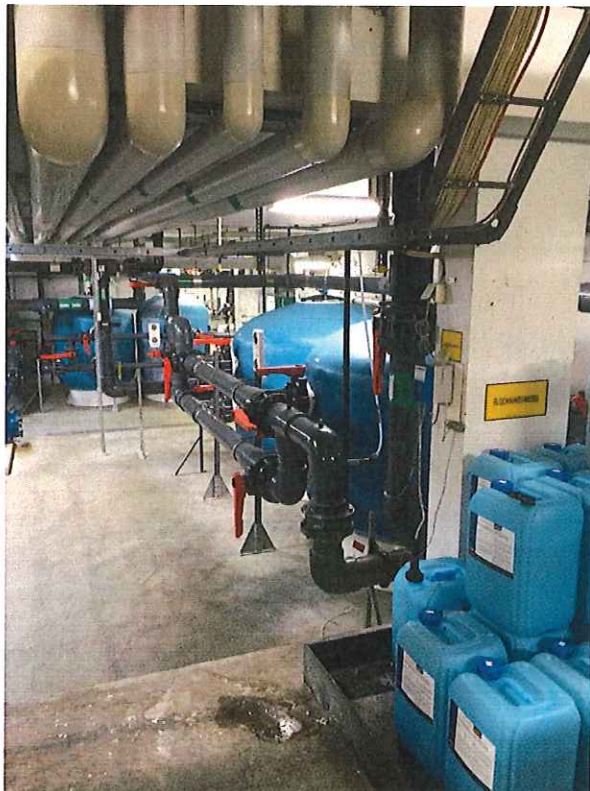
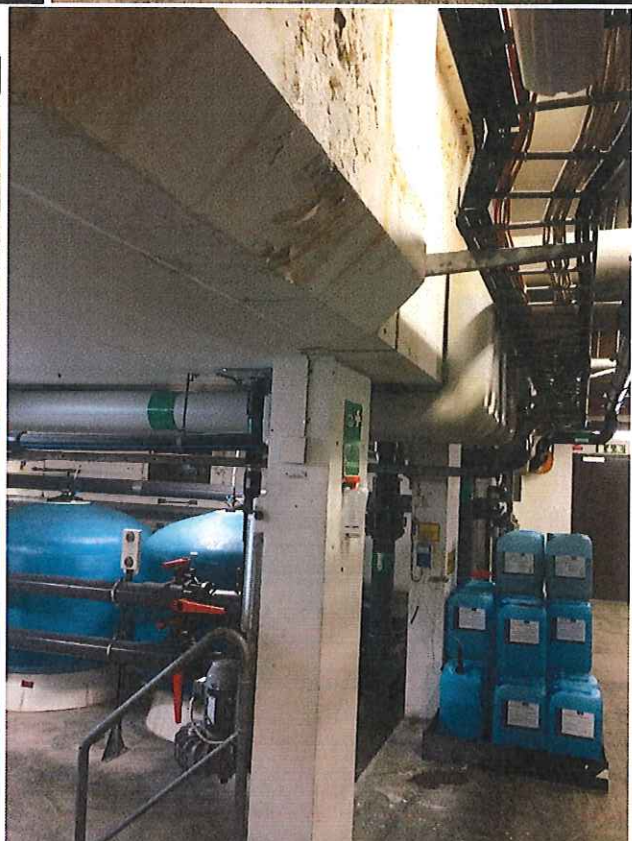
Nya maskinrummet

- Läckage till taket i nya maskinrummet, under familjebassängen. Troligtvis läckage från en skarv i skvalprännen. Skarv/tätskikt för bassänggolv förmodat utan tätskikt.

Läckage i taket under familjebassängen. Troligtvis läckage från en skarv i skvalprännan. Ytskikt på golvet i familjebadet är vidgjort, bassängen är dock inte åtgärdad. Skarv, tätskikt för golvet i bassängen förmodat utan tätskikt.

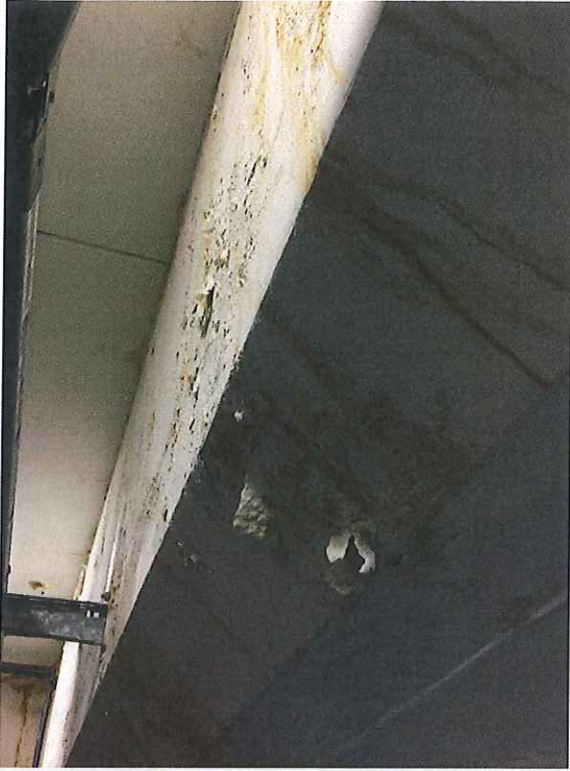
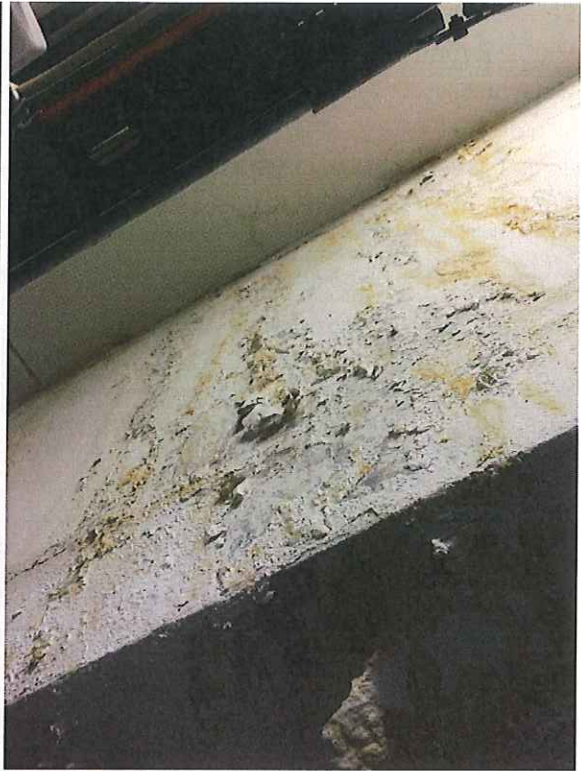
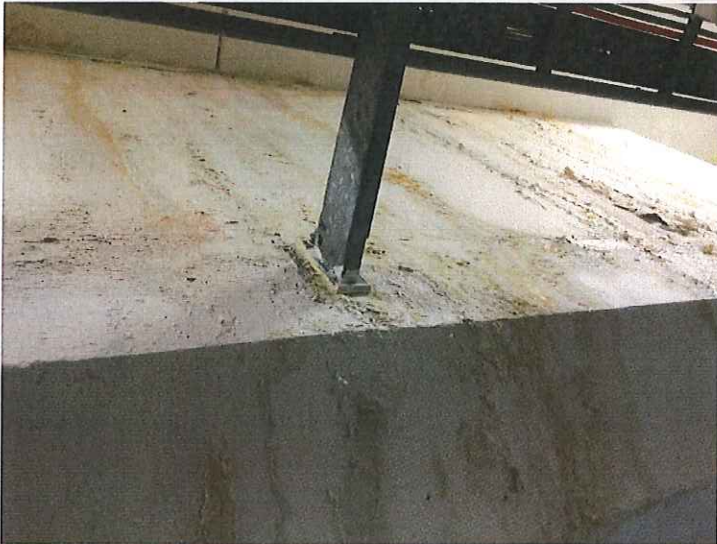
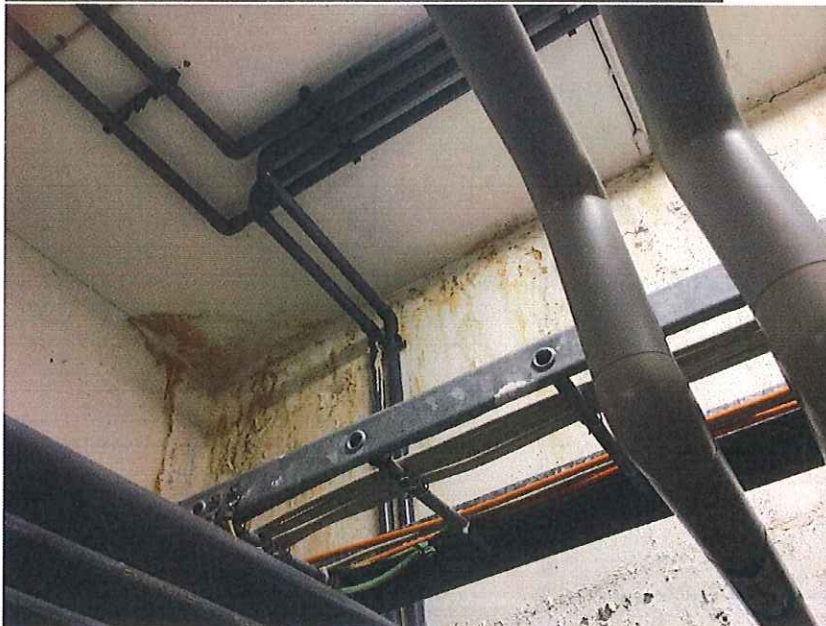
Leveransintag, nya maskinrummet södra delen av byggnaden

- Risk för miljöpåverkan vid läckage av natriumhypoklorit och svavelsyra till dagvattenbrunn, utanför kemikalieutrymme, vid överpumpning av kemikalier.

Dagvattenbrunn utanför kemikalieum. Risk för miljöpåverkan vid läckage av natriumhypoklorit och svavelsyra. Särskilt tydlig risk vid överpumpning av kemikalier.

Läckage från en ventil vid klortank i kemikalieum. Natriumhypoklorit droppar ner i invallningen. Felanmält. Åtgärder har efterfrågats, dock oklart om tillräckliga åtgärder har genomförts.

- Det ska säkerställas att kemiska ämnen som förvaras inom alla delar av lokalerna förvaras i uppsamlingskärl, så att läckage till golvvavlopp eller annan avloppsledning inte uppstår.

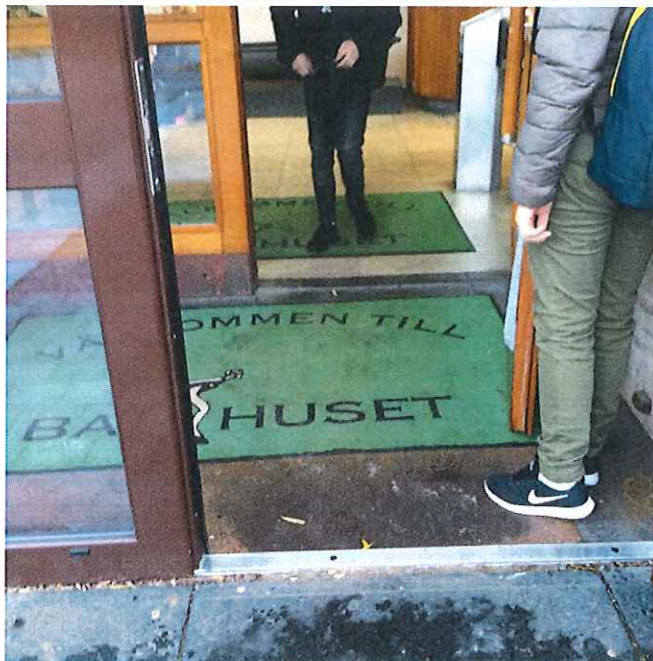
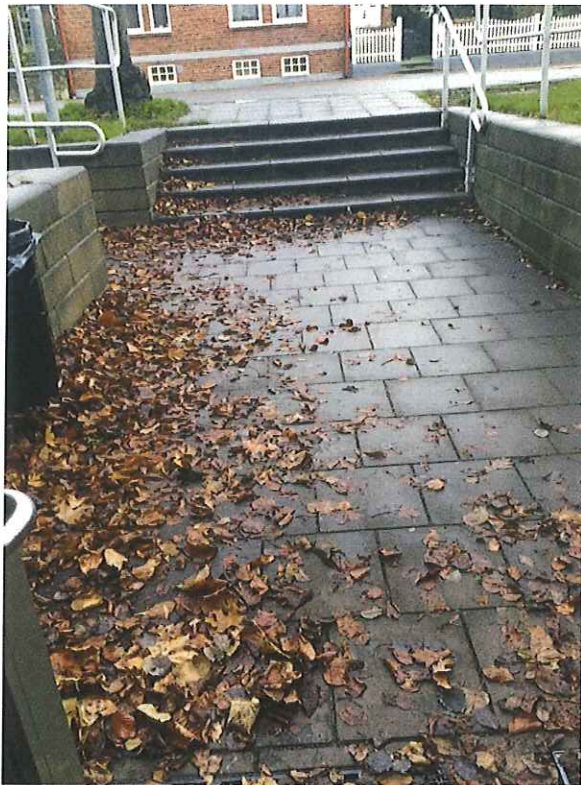
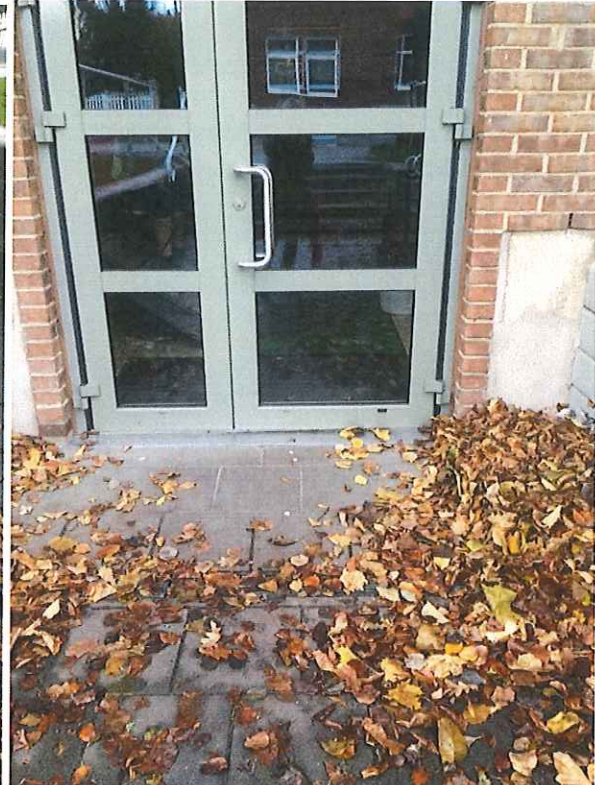
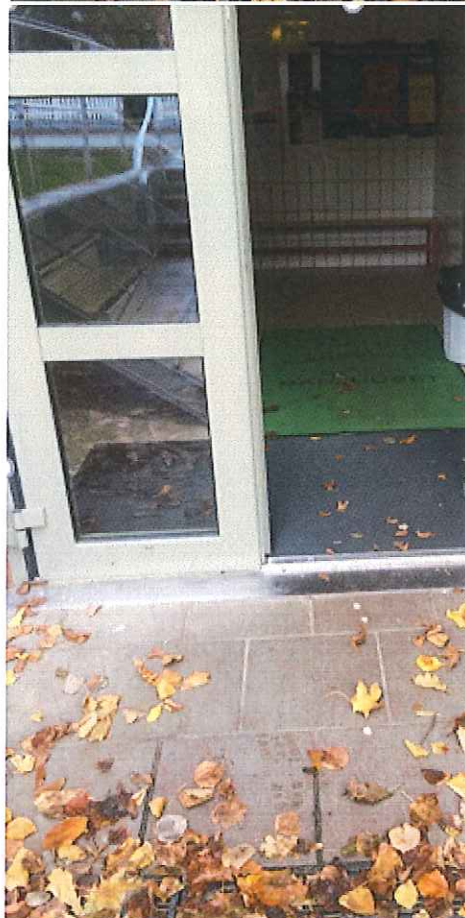
Norra entrén

Otillräcklig städning. Indragning av löv, smuts och partiklar i badhusets lokaler.

Serviceförvaltningen ansvarar för städning. Oklart hur ofta städning utförs. Avsaknad av grovgaller och avskrapningsmatta utanför ingången.

- Det är viktigt att städningen anpassas till omfattningen av aktiviteterna i lokalerna, och till antalet personer som nyttjar lokalerna.
