Byggnadsteknisk utredning

Högalids Förskola, Trelleborg

Dokumenttyp Rapport	Ordernummer 4120302	Rapportdatum 2017-05-08	Rev. datum -	Antal sidor 38	Antal bilagor 1
Uppdragsnamn Högalids Förskola, Trelleborg		Upprättad av Kjell Wader, Michael Nilsson, Ludvig Björk Werner			
Beställare Riksbyggen ekonomisk förening Fack 97800130 R 879 106 37 STOCKHOLM		Granskad av Mathias Lindskog			
Referens Marcus Ekberg		Undersökningsperiod 2017-03-15 och 16		Undersökningen utförd av Kjell Wader, Michael Nilsson, Ludvig Björk Werner

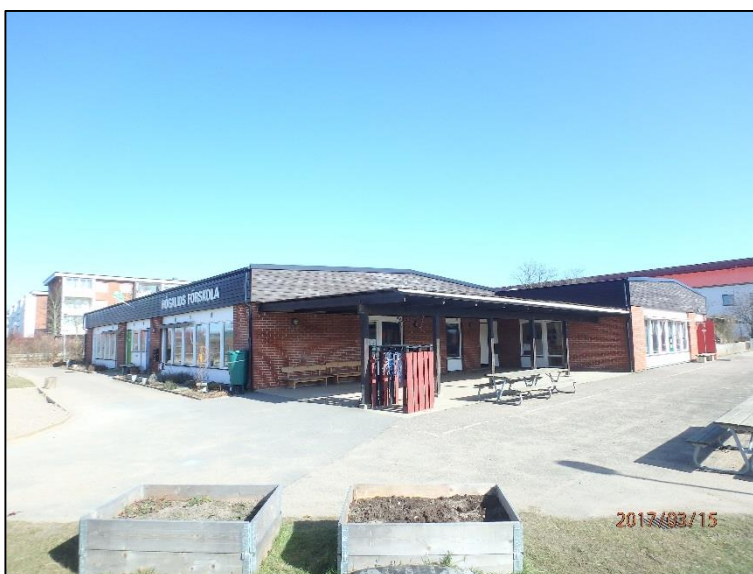
Foto 1, söderfasad med tak ovan uteplats

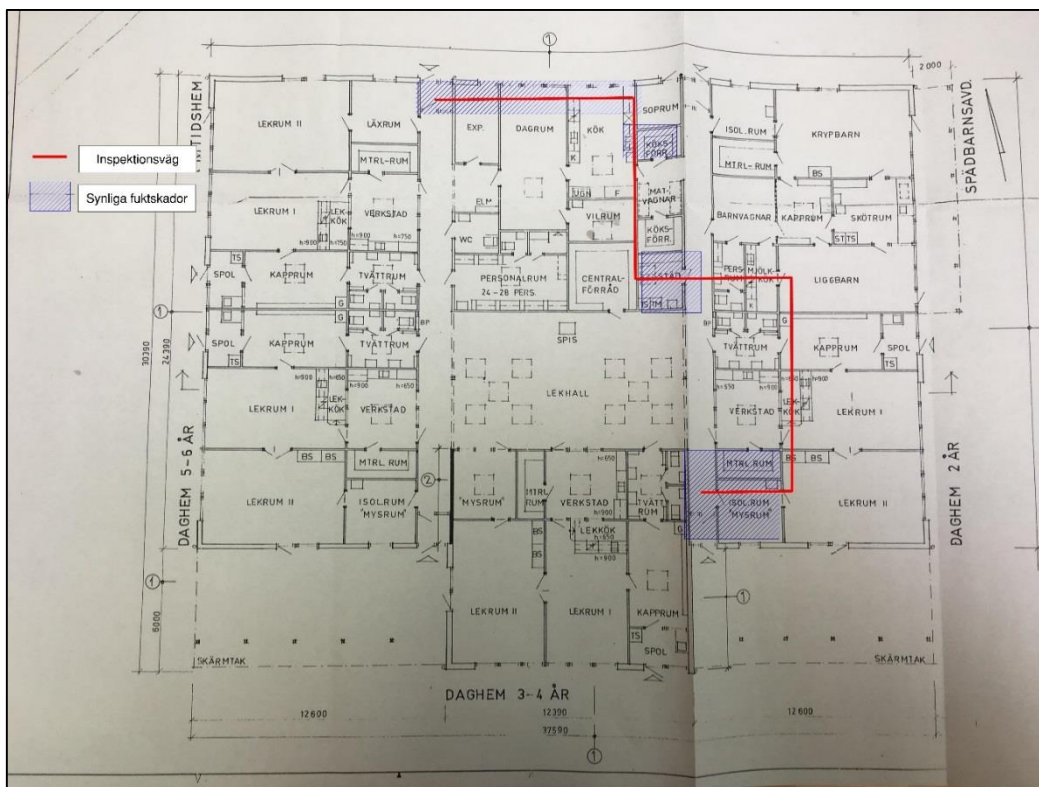
Ställvis syns mögelpåväxt och tecken på inläckage. Detta syns framförallt i anslutning till genomföringar eller lågpunkter i taket. Fuktkvoten uppmäts generellt mellan 10-13 % i virke dock förekom 17 % i takbrädor vid norra gaveln i anslutning till provpunkt 1 & 2. Luft och lukt på vinden upplevs som unken, dammig och irriterande vid vistelse i vindsutrymmet.

Figur 2, inspektion av vind

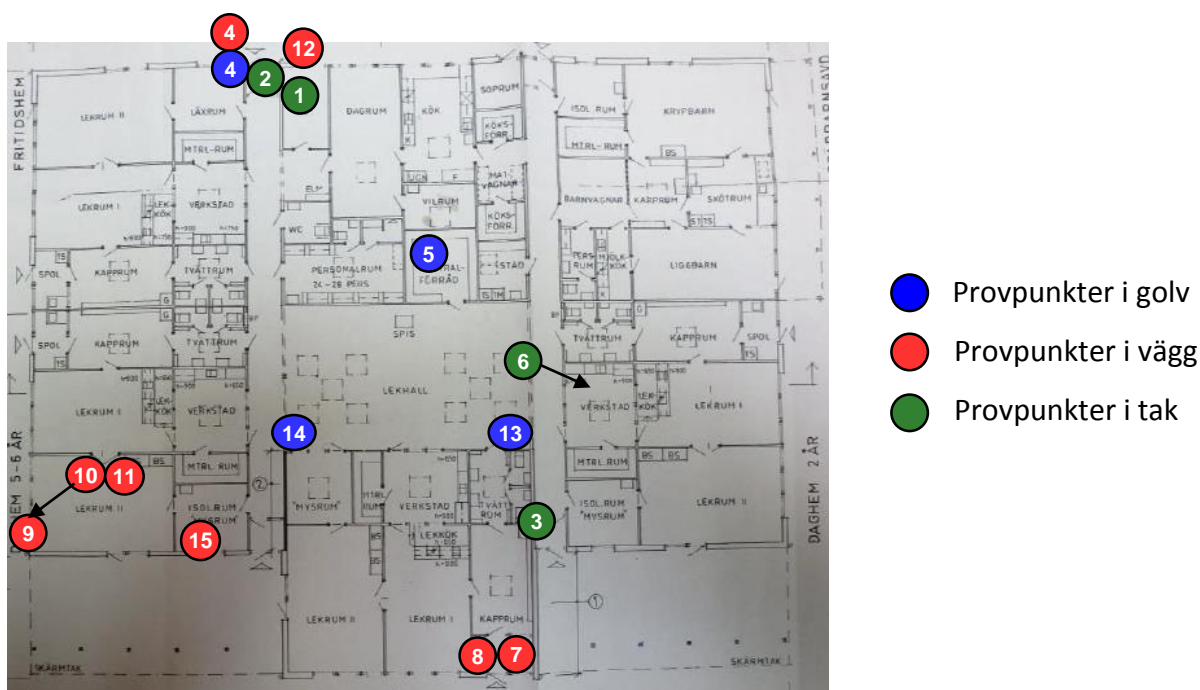
Figur 4, planskiss med markerade provpunkter

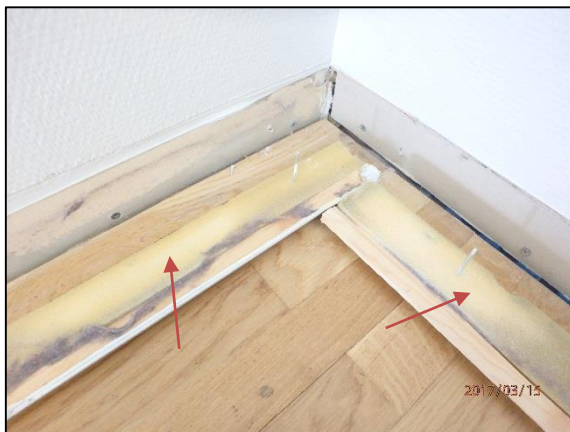
Foto 31, dammfilter bakom golvlist

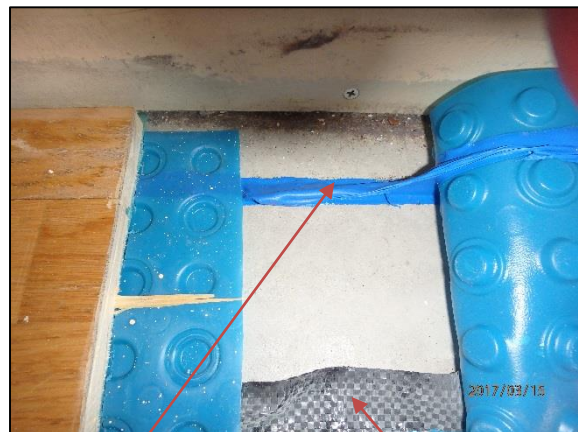
- 14 mm parkett.
- stegljudsdämpare.
- blå Platonmatta som vid kanterna ca 5 cm in från väggarna är förseglad med tätmassa mellan Platonmatta och betong.
- fiberduk i plast syns under Platonmatta ca 15 cm in från yttervägg.
- avjämning, vars yta ser ren ut och inga avvikande lukter kan kännas. Låga fuktnivåer indikeras på avjämningen, Gann 52.

Foto 32, tätmassa mot avjämning, fiberduk

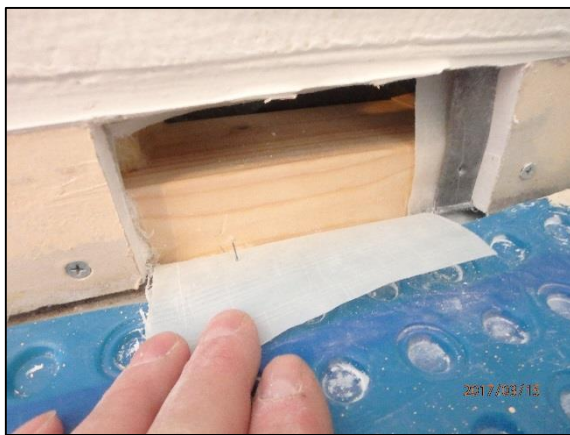
Syllen är utbytt och har dubbla fuktspärrar på undersidan av foam och plastfolie. Syllen är placerad på plastbrickor. Fuktkvot vid utsida nederdel syll uppmättes till 10 % vilket är torrt.

Foto 33, utbytt yttervägssyll

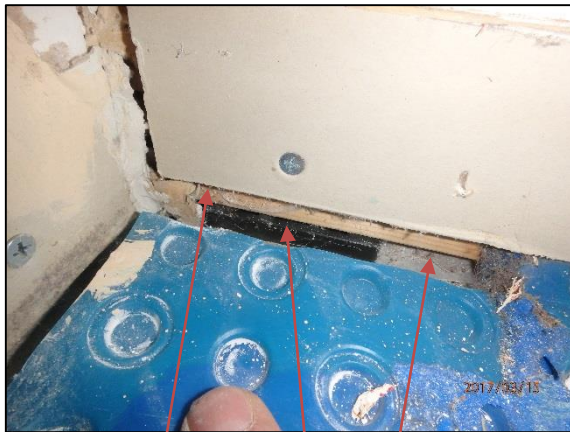
Innerväggssyllen är utbytt. Mot betongen finns plastfolie. Mellan betong och syll finns plastbrickor. Fuktkvot i syllen uppmättes till 8 %, vilket är torrt.

Foto 36, innerväggssyll, plastkilar, plastfolie

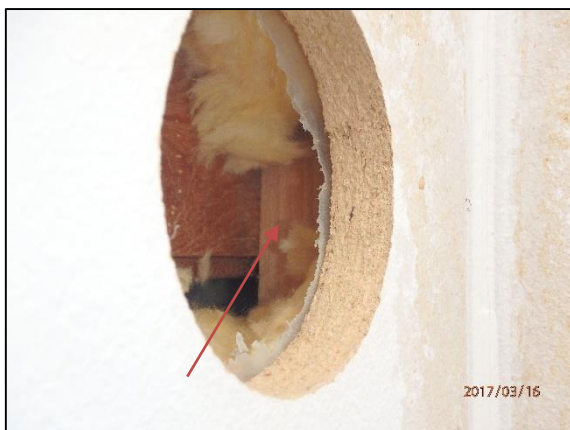
Foto 39, inga tecken på fuktpåverkan inne i sarg

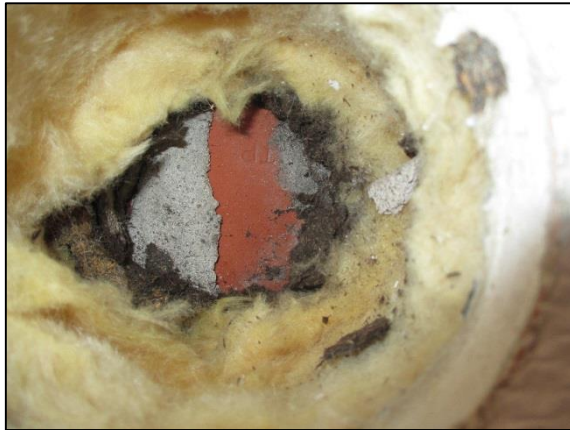
- 13 mm gips med papp
- 95 mm träreglar + isolering
- asfaboard
- skalmur i tegel, (ingen luftspalt)

Det saknas således ångspärr vid insida vägg vilket annars är brukligt.

Foto 41, väggkonstruktion

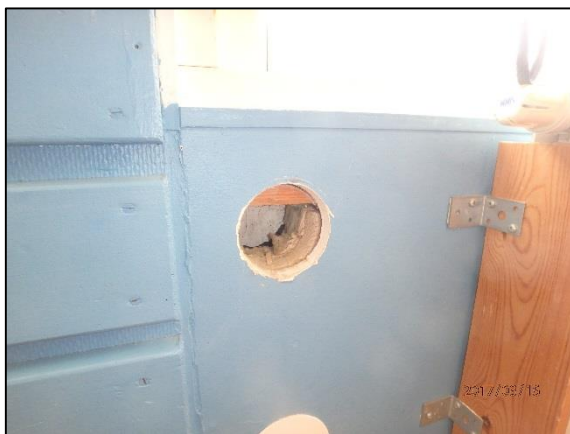
Foto 45, provpunkt 11

Träpanelen är monterad dikt an mot vindpapp. Ytterpanelen är missfärgad och fuktkvoten uppmäts till 21 % vilket är över kritisk nivå för mikrobiell tillväxt.

Svag unken lukt känns från uttaget prov av vindpapp.
