Skrivelse från tillsynsbesök 2018-06-20, på Altona, Skegrie 6:94.

Miljöavdelningen utförda fuktmätningar och bedömning

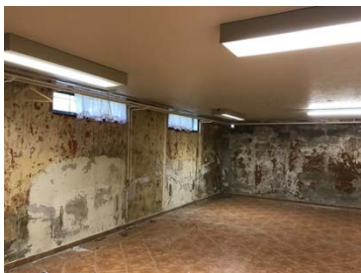
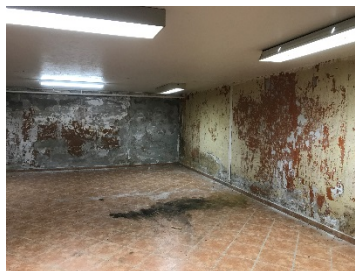
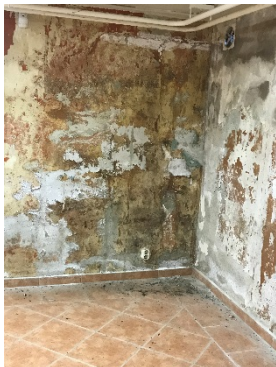
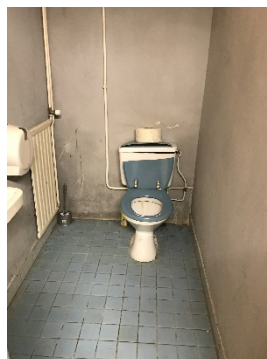
I källaren luktade det instängt och luften var fuktig. Källarutrymmen är alltid fuktigare än resterande delar av fastigheten och miljöavdelningen konstaterade förhöjda halter av fukt på väggar, tak och golv. Ytskikten i källaren har stora brister, både på golv och väggar. På toaletterna och i omklädningsrummet i källaren finns det synlig mögelförekomst.

Fastigheten bedöms som opassande för vistelse och bör inte användas som samlingslokal på grund av förhöjda fukthalter och mögelpåväxt. Det krävs åtgärder innan lokalen kan användas som samlingslokal där människor kan vistas utan risk för deras hälsa.

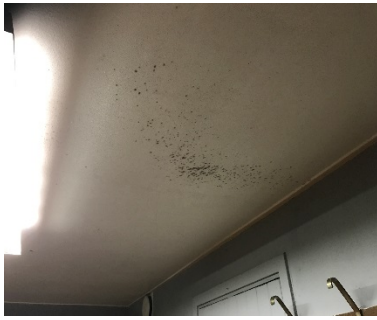
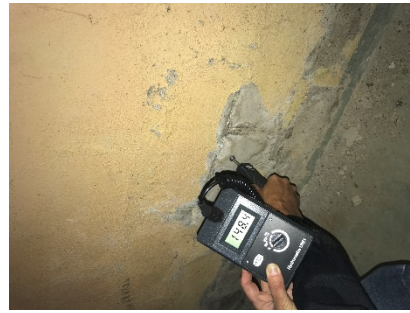
Fuktindikatorn visar att materialet i källarväggen är vått.

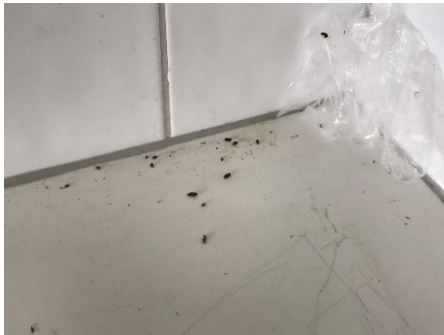
Miljöavdelningen kunde inte konstatera några förhöjda halter av fukt på väggar, tak eller golv i samlingslokalen eller köket. Miljöavdelningen kunde inte kontrollera om ventilationen var tillräcklig i lokalerna. Lokalen luktar fuktigt, och det kan vara att lukten kommer från källaren. Det finns risk att det förekommer skadedjur i fastigheten, eftersom miljöavdelningen påträffade mus – och råttspill i köket.
